Basisinfo om screenet ejendom (BBR)

Adresse: Sortebakkeskolen, Løgstørvej 161, 9610 Nørager

Rapporten er udarbejdet af: Hanne Sadolin Jensen, DGE Miljø- og ingeniørfirma

## 1. Indledning

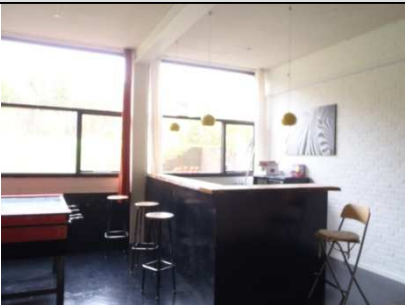
| Prøve ID | Volume (L) | Foto | Beskrivelse | PCB, total (ng/m <sup>3</sup> ) |
|---|---|---|---|---|
| IP 1 | 865 | | Taget i ungdomsskole lokale. Blok E. Stue | 73 |

Prøverne IP1-IP 4 er udtaget i fløj E og F hvor der også er konstateret høje PCB koncentrationer i fugerne. Prøverne IP 5 – IP 6 er udtaget i fløj B og C hvor der ikke er konstateret høje PCB niveauer.

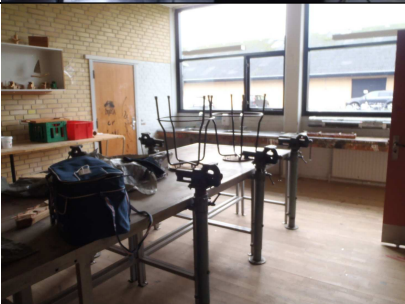
| Prøve ID | Volume (L) | Foto | Beskrivelse | PCB, total (ng/m <sup>3</sup> ) |
|---|---|---|---|---|
| IP 2 | 861 | | Sløjde lokale. Blok F. Stue | 180 |

Den højst målte værdi er på 180 ng/m<sup>3</sup>, hvilket primært kan skyldes den store mængde PCB, der er målt i fugematerialet tæt derved. Koncentrationen af PCB kan variere over året i takt med temperaturstigninger og -fald. Denne måling er lavet i en kold måned. Der vil muligvis kunne ses et højere indhold af PCB, hvis målingen gentages i en varm måned.

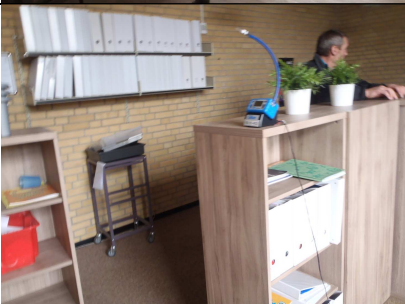
| Prøve ID | Volume (L) | Foto | Beskrivelse | PCB, total (ng/m <sup>3</sup> ) |
|---|---|---|---|---|
| IP 3 | 859 | | Mindre depot/læserum. Blok F. 1.sal | 85 |

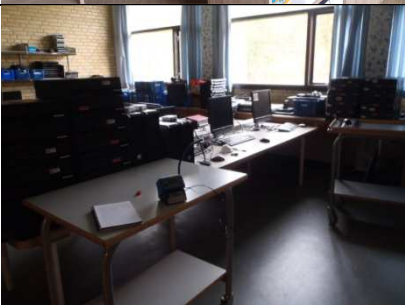
| Prøve ID | Volume (L) | Foto | Beskrivelse | PCB, total (ng/m <sup>3</sup> ) |
|---|---|---|---|---|
| IP 4 | 837 | | Teknikrum/computerrum Blok E. 1. sal | 150 |

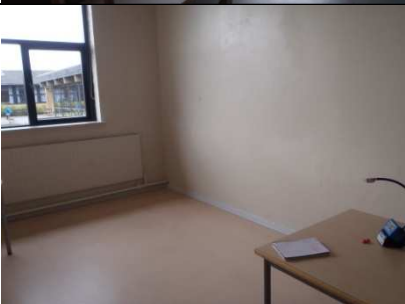
| Prøve ID | Volume (L) | Foto | Beskrivelse | PCB, total (ng/m <sup>3</sup> ) |
|---|---|---|---|---|
| IP 5 | 833 | | Gruppelokale. Blok C 1.sal | 4,3 |

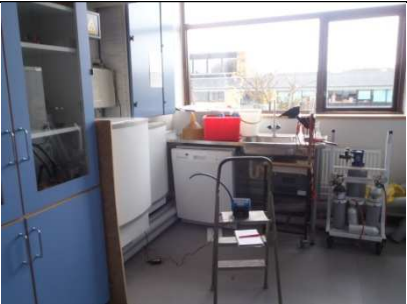
| IP 6 | Ukendt* | | Mellemlokale ved Fysik/kemi. Blok B 1.sal | i.p |

\*Pumpen var under målingen ustabil og det præcise volume der er kørt igennem opsamlingsmediet er ikke registreret. Der kan være tale om, at pumpen ikke har kørt optimalt og resultat kan derfor ikke betragtes som validt.
