Dato
April 2021

Emne
D&V på Rebild Kommunes selvejende haller

REBILD KOMMUNE SELVEJENDE HALLER D&V 2022-2026

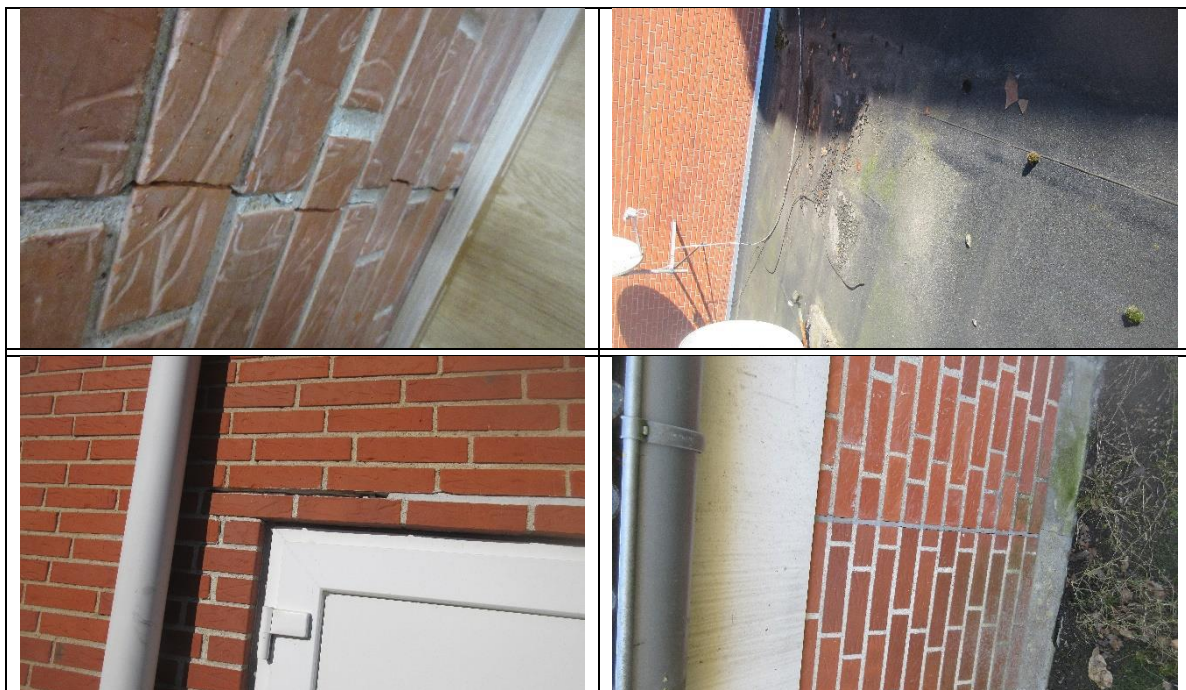
Blenstruphallen

Under eftersynet er der konstateret manglende vedhæftning af gummifuger i bruseområde. Omfanget er gældende for alle 4 omklædningsrum/bruserum.

Under eftersynet er der konstateret revner i indvendige vægge i begge gavle. Forholdet bør undersøges nærmere og udbedres.

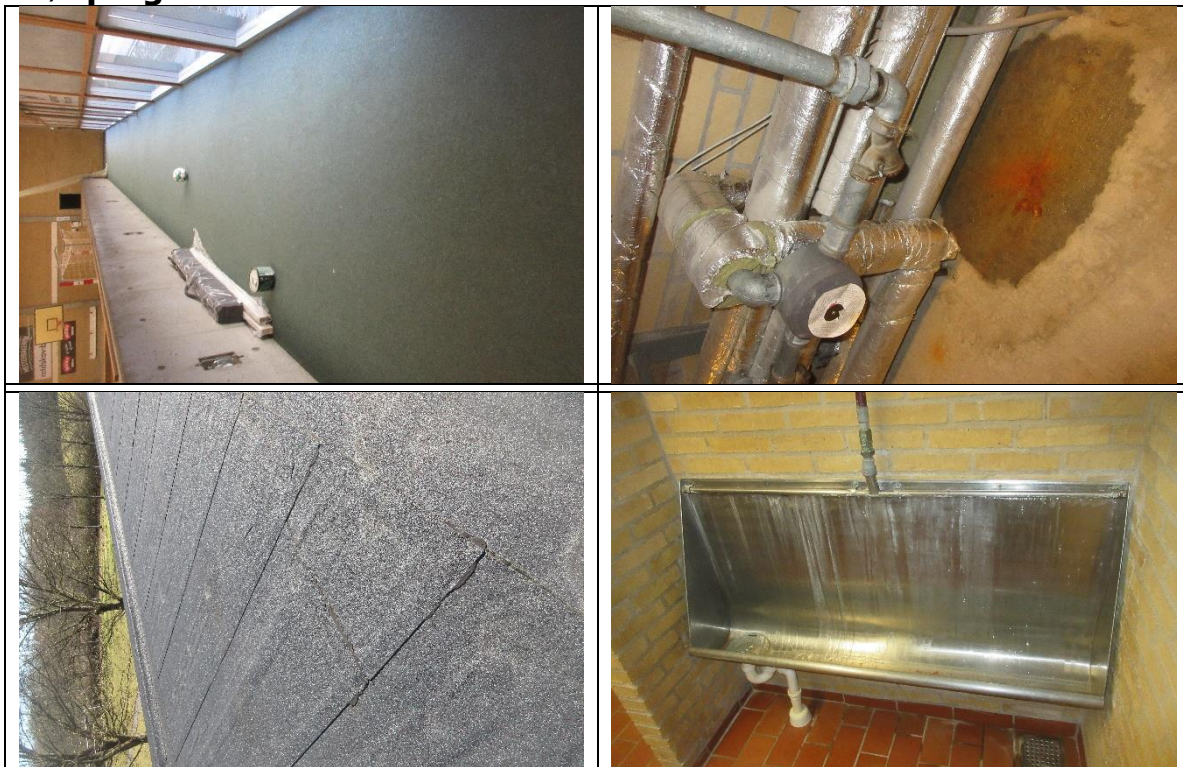
Skørping Idrætscenter

Det blev oplyst af halinspektøren at man døjer med vandindtrængning gennem tag. Det er oplyst at forholdet er opstået efter tagpladerne er udskiftet. Halinspektøren og bestyrelsen har været i dialog med producenten hvor forholdene er blevet undersøgt, men ikke løst. Forholdet skal forbedres for at sikre at der ikke bliver følgeskader af vandindtrængningen.

"Kommentar 2016: Der blev ved eftersynet konstateret enkelte dampbuler i tagpappen over tilbygning til mødelokaler ved Østfacaden (se foto i bilag). Der bør holdes øje med om dampbuler udvikler sig i størrelsen/udbredelse." 2021 - Forholdet er uforandret.

Under eftersynet er der konstateret løstsiddende puds ved sålbænke under vinduer mod omklædningsrum Vestfacaden. Da der ikke er vandpåvirkning under udhæng, har dette ingen følgeskader.

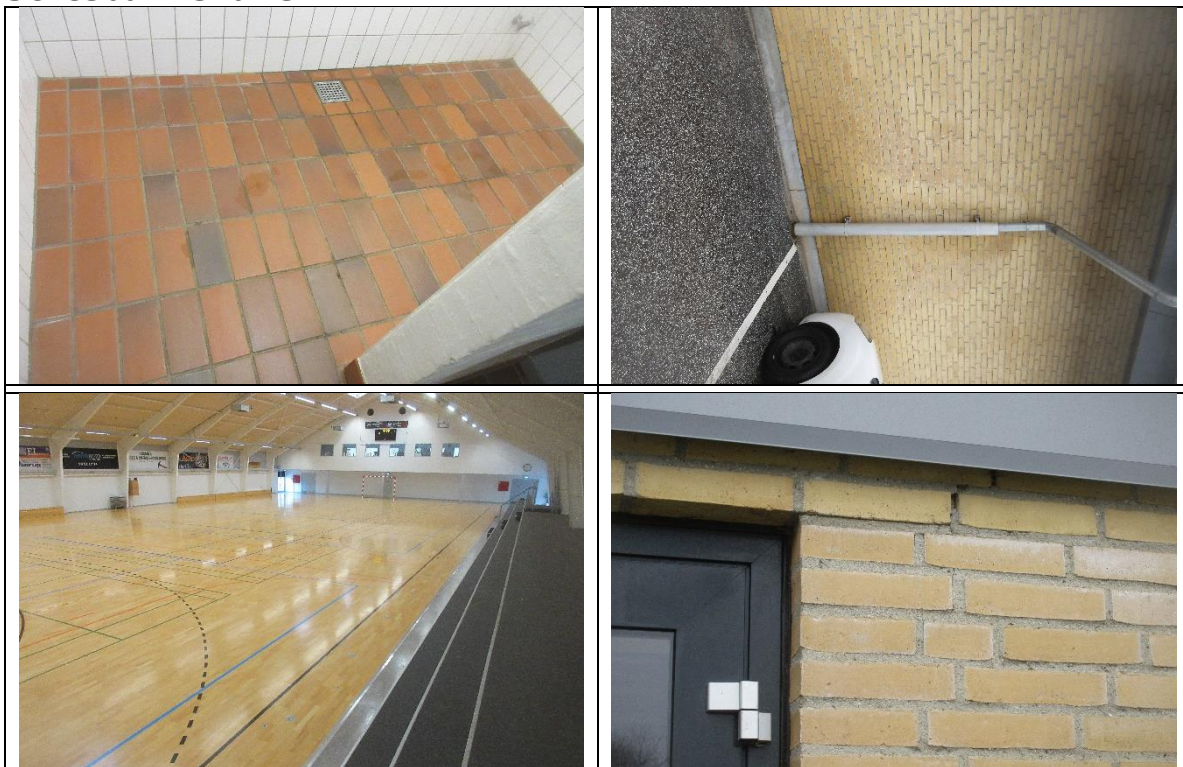
Sortebakkehallen

Det er konstateret under besigtigelsen at bygningen har revner, specielt i sydgavlen af hal 1. Inspektøren oplyste at det formodeligt er grundet søjlerne i ydervæggen. Forholdet bør undersøges nærmere og udbedres.

Der er konstateret opfugtet murværk ved tagedløb for hal 1, ved tagedløbene. Forholdet kunne ikke kortlægges under besigtigelsen. Halinspektøren oplyste at der af og til er opstigende vand fra kloak. Forholdet skal udbedres og bør undersøges nærmere af autoriseret kloakmester.

Gummifuger i brusere for omklædningsrum i ny hal, skal udskiftes. Flere af fugerne har manglende vedhæftning mellem gulv og væg.

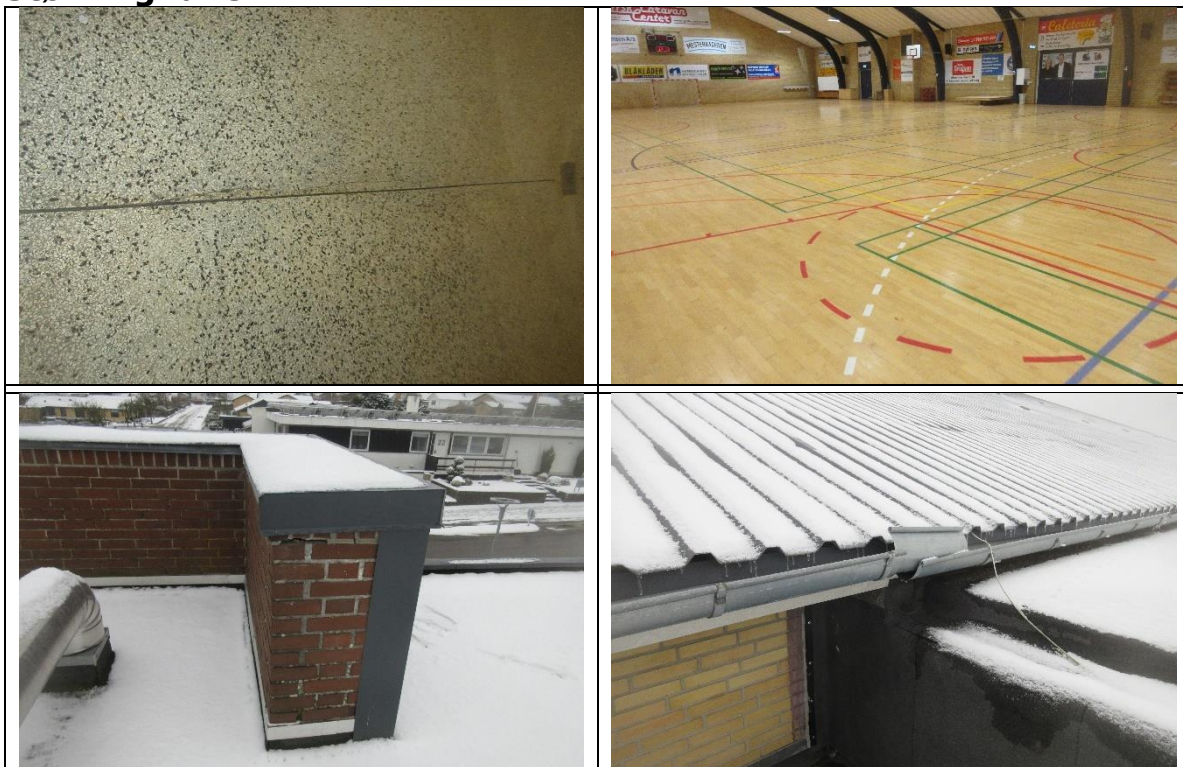
Støvringhallen

Inden en renovering af gulvene i omklædningsrum, bør kloakrør gennemkøres med kamera for at sikre at disse har en tilstrækkelig restlevetid. Det er oplyst af halinspektør at der efter rensning af kloakledninger, kan forekomme opstigning af spildevand. Dette tyder på at kloakledninger skal skiftes ifm. renovering.

Der er under besigtigelsen konstateret at regnvand fra taget på hal ledes i tagrende mod syd. Tagrende har løse/ingen samlinger midt på taget. Forholdet kan ses på fladt tag over indgang/omklædning mod syd.

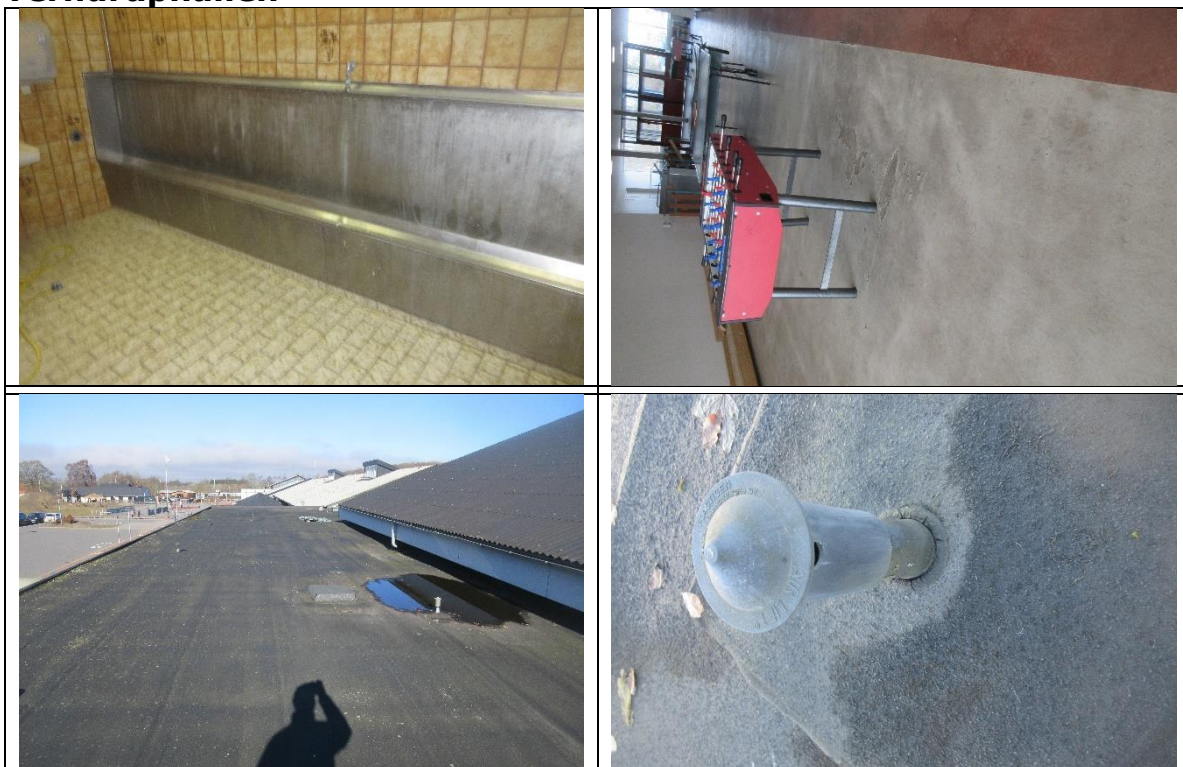
Terndruphallen

Det flade tag fremstod ved eftersynet med enkle lunker med blank vand i 2-3 cm dybde.

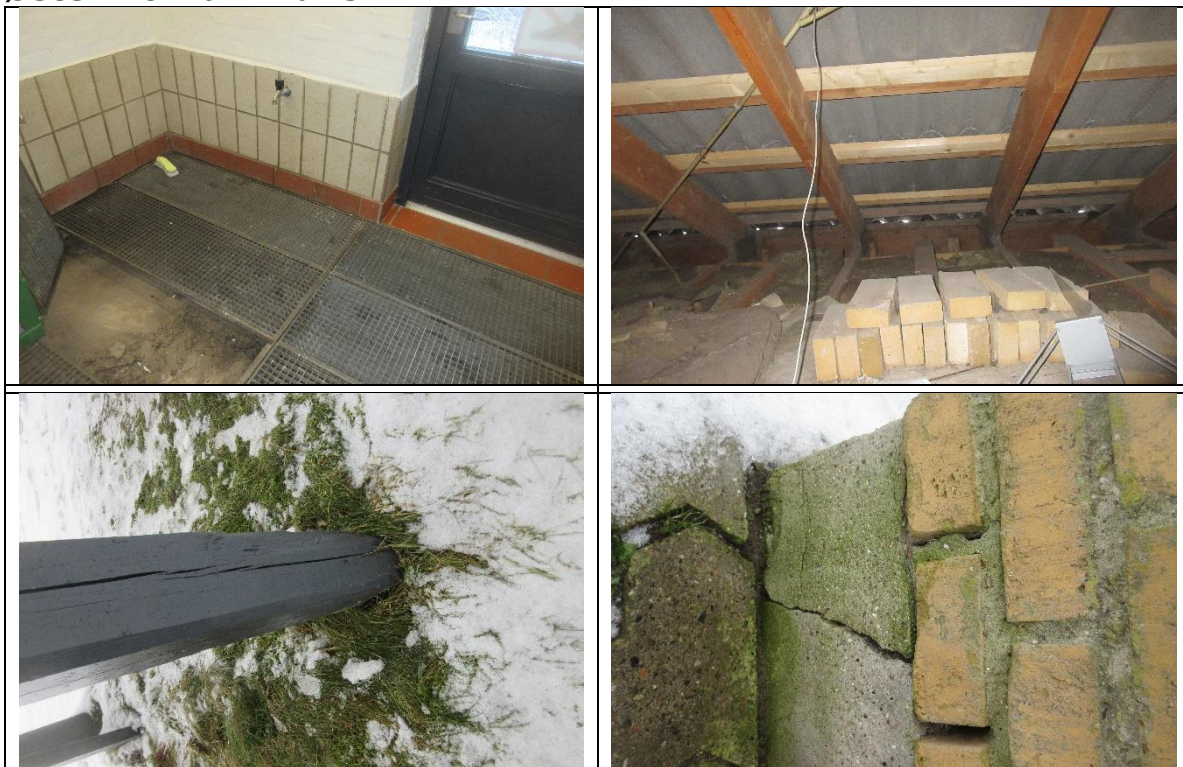
Øster Hornum Hallen

Halinspektør oplyste ved eftersynet at der har været problemer med vandindtrængning ved store snemængder på vestfacaden. Problemet skyldes at strålevarmepanelerne smelter sneen over disse og der skabes derved isophobning længere nede.

Ved eftersynet er der konstateret manglende isolering over omklædning i klubhus. Forholdet er konstateret fra skunklem i spinninglokale mod vest.

Udvendige gummifuger for hele bygningen bør efterses af fagperson. Der er under eftersynet konstateret manglende fuger enkelte steder.

Det er oplyst af hal bestyrelsen, at el-tavler ikke lever op til nuværende gældende regler. Der er under eftersynet konstateret at der mangler dækplader i flere tavler, der er dog installeret HP-FI relæ i tavlerne.

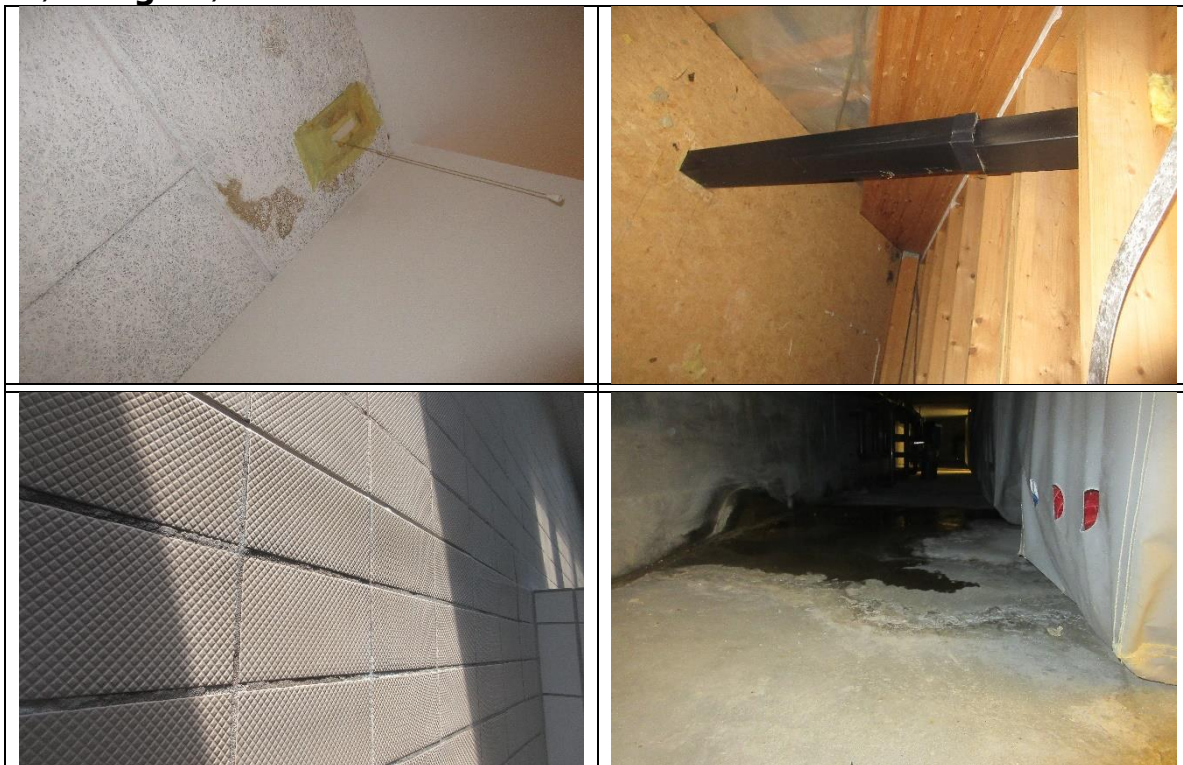
Støvring Svømmehal

Under eftersynet kunne der konstateres aftegninger af vand/fugt ved klapventil på første sal. I tagrum var aftrækskanal ikke ført sammen og stod åbne. Denne er midlertidig samlet, dog bør dette udføres af fagperson. Klapventil skal stå åben så kondens har mulighed for at løbe ned på gulvet og ikke ophobes i tagrum.

Under eftersynet kunne der konstateres tæring på ventilationskanal i tagrum. Forholdet bør undersøges og isolering af ventilationskanal bør udføres efter reparation.

Under eftersynet er der konstateret blankt vand i ingeniørgang på bagsiden af bassin. Årsag kunne ikke konstateres under besigtigelsen.

Det anbefales af kloakering/ledninger i jord undersøges. Der er konstateret blank vand på gulv, ved afløb i teknikrum i kælder.

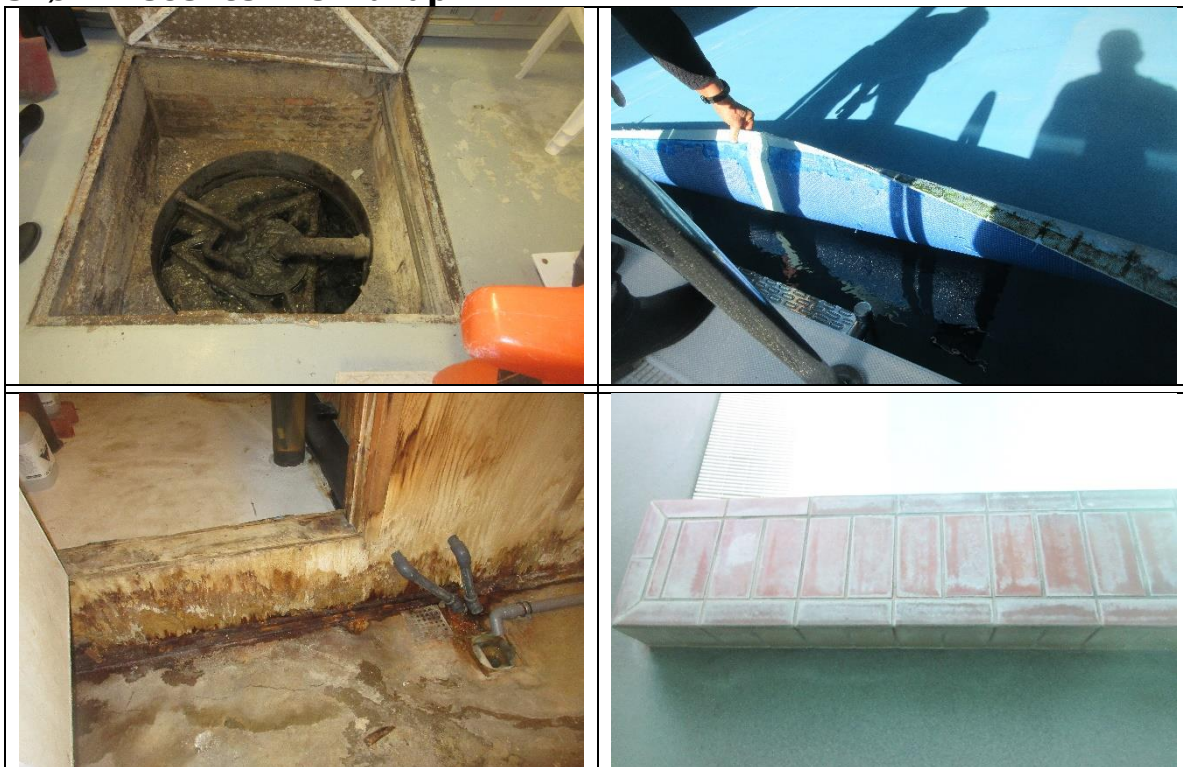
Svømmecenter Terndrup

Under eftersynet blev der konstateret en ældre tank i svømmehal. Tanken er ikke i drift længere. Hallen ønsker at få tanken nedlagt.

Der er konstateret tæring af ventilationskanal i svømmehal. Det anbefales at kanal udskiftes.
