Dato
Maj 2016

Emne
D&V på Rebild Kommunes selvejende haller

REBILD KOMMUNE SELVEJENDE HALLER D&V OPDATERING 2016

Revision -
Dato **2016-05-30**
Udarbejdet af **KIRM/UWBH**
Kontrolleret af **KTC**
Godkendt af **KTC/KIRM**
Beskrivelse **D&V opdatering 2016**

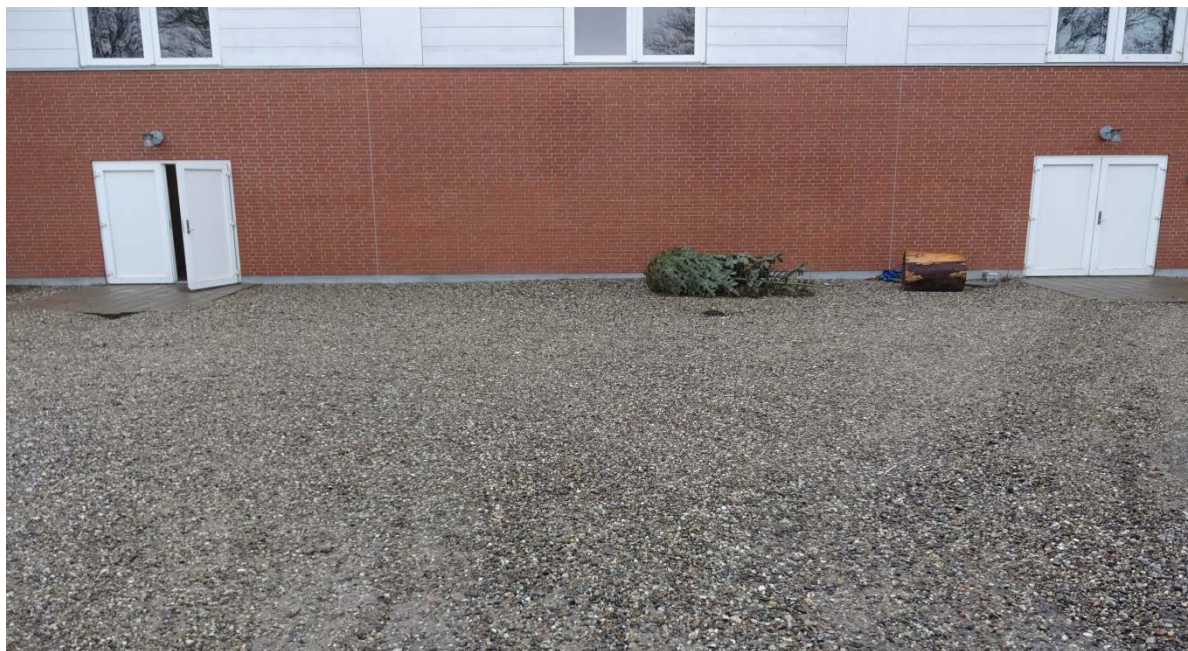
Formanden gjorde ved eftersynet opmærksomt på problemer med overflade vand langs østfacaden. Formanden oplyste at vandet kommer fra nabogrunden og har skabt problemer langs østfacaden. Der kunne ved eftersynet ses at jorden ved flisebelægning ved dobbeltdøren er sunket, hvilket vurderes at skyldes overfladevand (se foto i bilag). Det anbefales at lave nærmere undersøgelse da formanden oplyste at der ikke var tilstrækkelig afløb fra brønd placeret ved østfacaden.

Østfacade, hvor der er problemer med overfladevand fra nabogrund

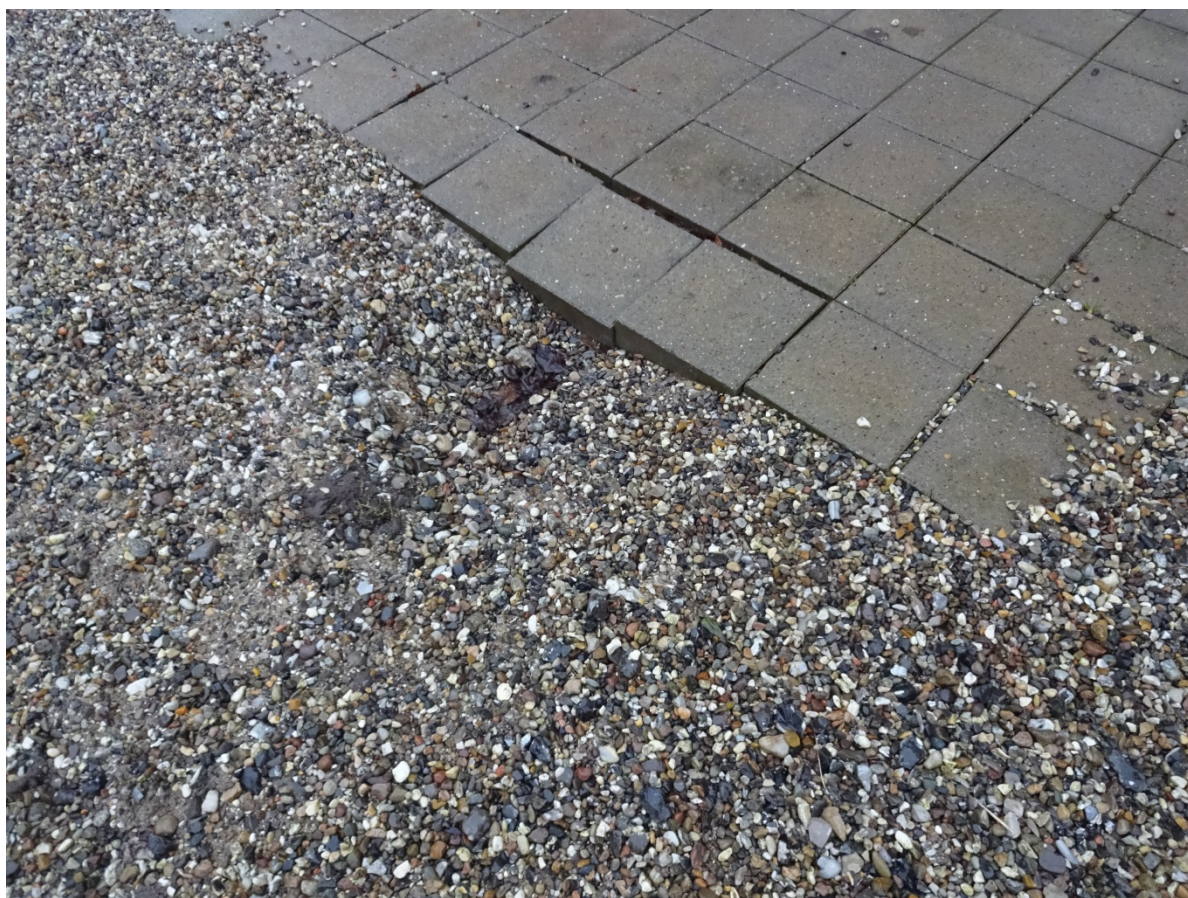
Østfacade, flisebelægning sunket pga. overfladevand

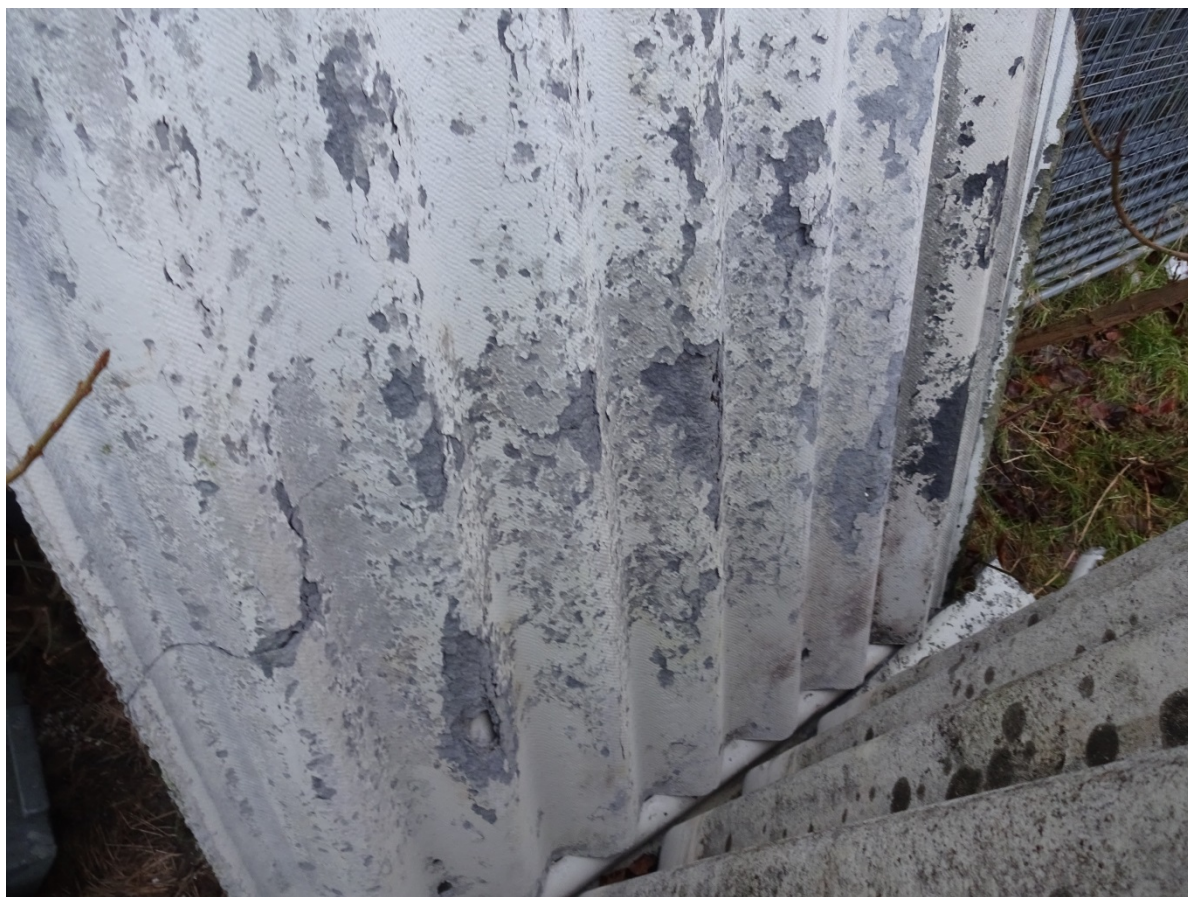
Der blev ved eftersynet fremvist demonteret tagplade, denne virkede til at smuldre fra indvendig side, hvilket kunne tyde på at der en defekt dampspærre eller manglende udluftning af tagkonstruktionen (se foto i bilag).

Nedtaget tagplade der smuldrer på indvendig side.

År/Prioritet	1	2	3
2016		Udskiftning af eternittag på hal – Kr. 1.450.000,- Rep./omfugning af murværk og sokkel - Kr. 50.000,-	
2017			
2018			Udskiftning af trægulv i hal – Kr. 700.000,-
2019			
2020		Udskiftning af eternitbeklædning på ydervæg – Kr. 125.000,-	Udskiftning af gulvklinter – Kr. 250.000,-
2021			Udskiftning af ventilationsanlæg – Kr. 600.000,-

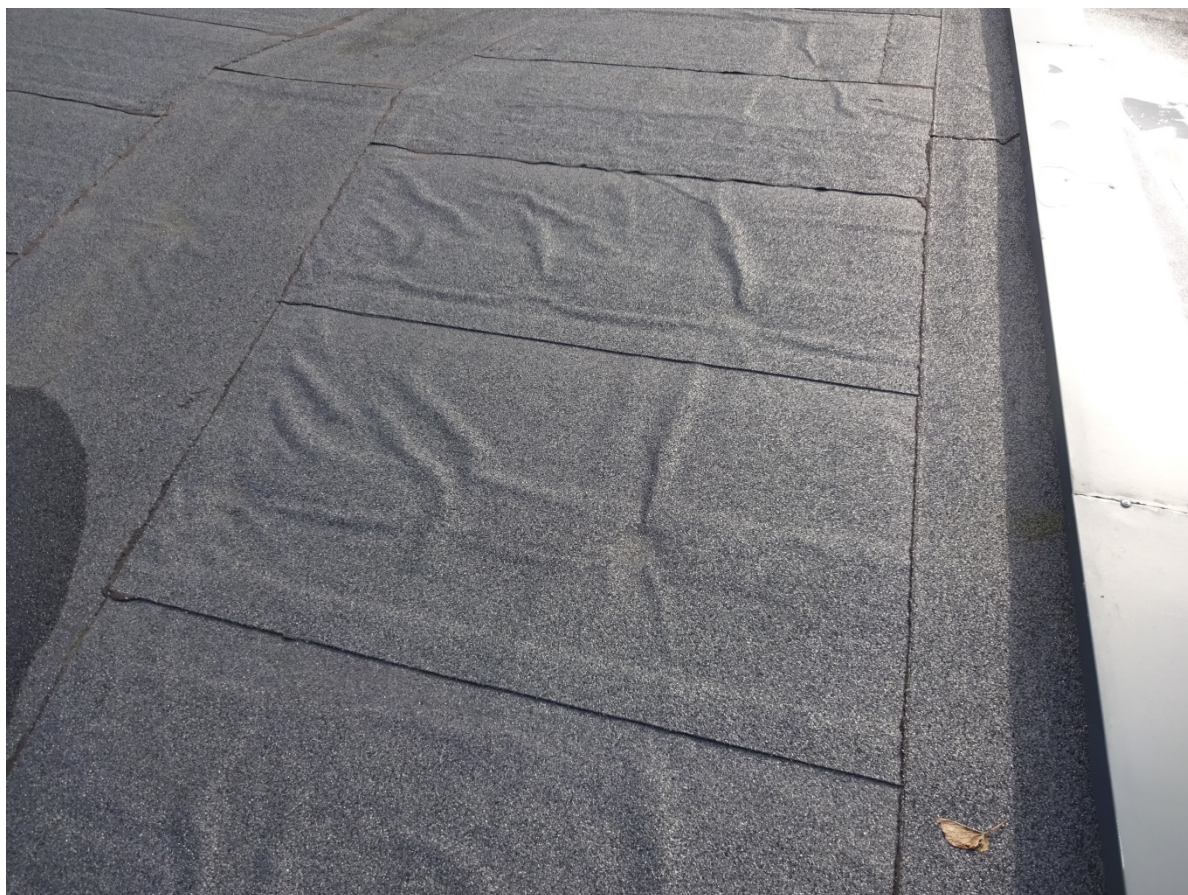
Der blev ved eftersynet konstateret enkelte dampbuler i tagpappen over tilbygning til mødelokaler ved østfacaden (se foto i bilag). Der bør holdes øje med om dampbuler udvikler sig i størrelsen/udbredelse.

Dampbuler i tagpap over tilbygning til mødelokaler ved østfacaden.

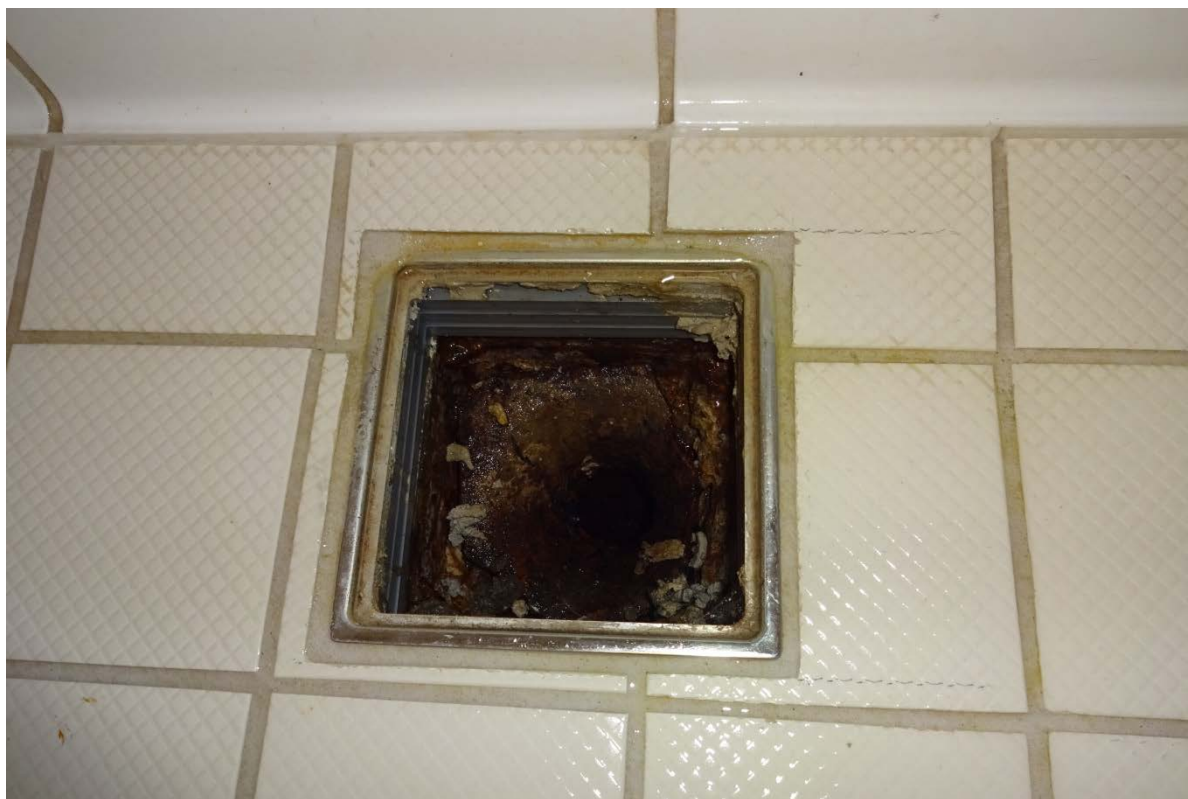
Ved eftersynet blev der konstateret at gulvafløb i omklædningsrum i kælderen ved renoveringen er forhøjet med indtil flere forhøjerrammer på eksisterende støbejernsafløb. Der kunne ses sprækker mellem nogle af forhøjerrammerne og rester af membraner, dug og mørtel i afløb (se foto i bilag). Det strider imod anbefalingerne i Byg-Erfa blad (99)101130 at udføre afløbet med forhøjerrammer som den valgte måde og det vurderes derfor at være imod god byggeskik.

Gulv afløb i omklædningsrum i kælder forhøjet med forhøjerrammer.

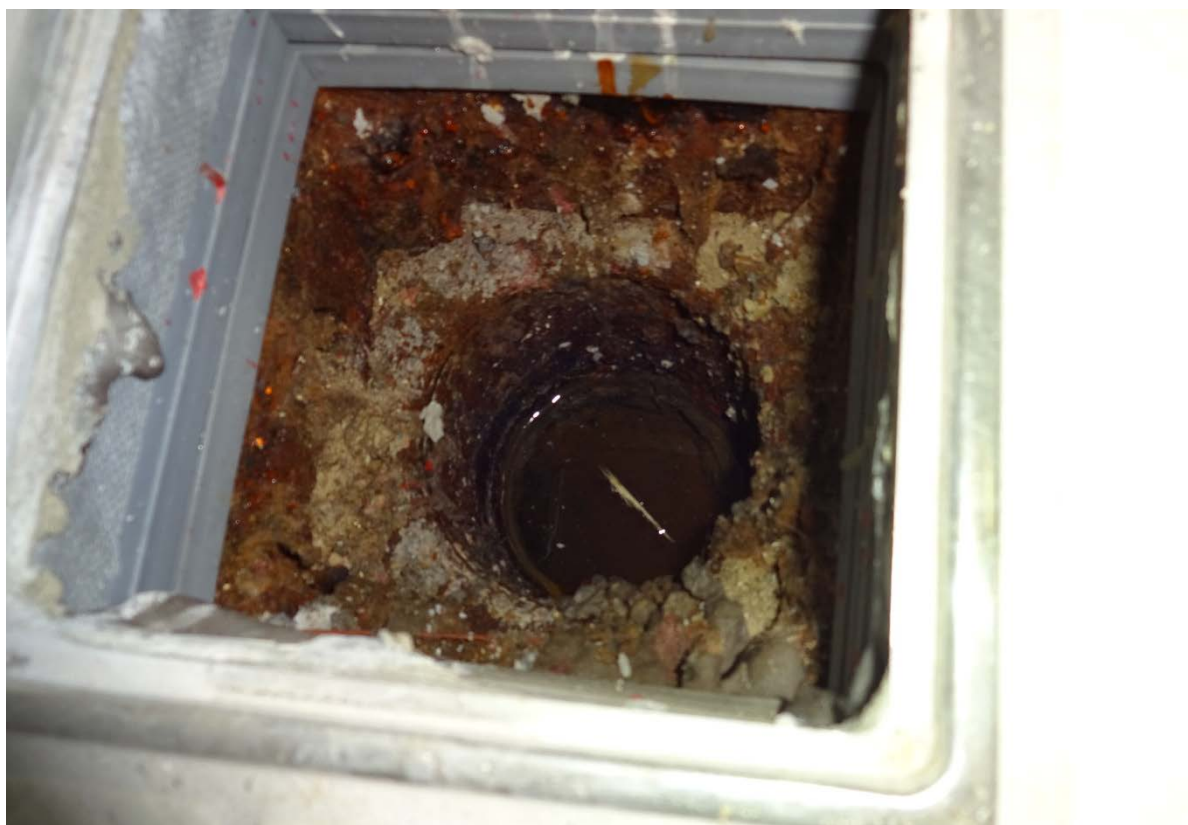
Gulv afløb i omklædningsrum i kælder forhøjet med forhøjerrammer.

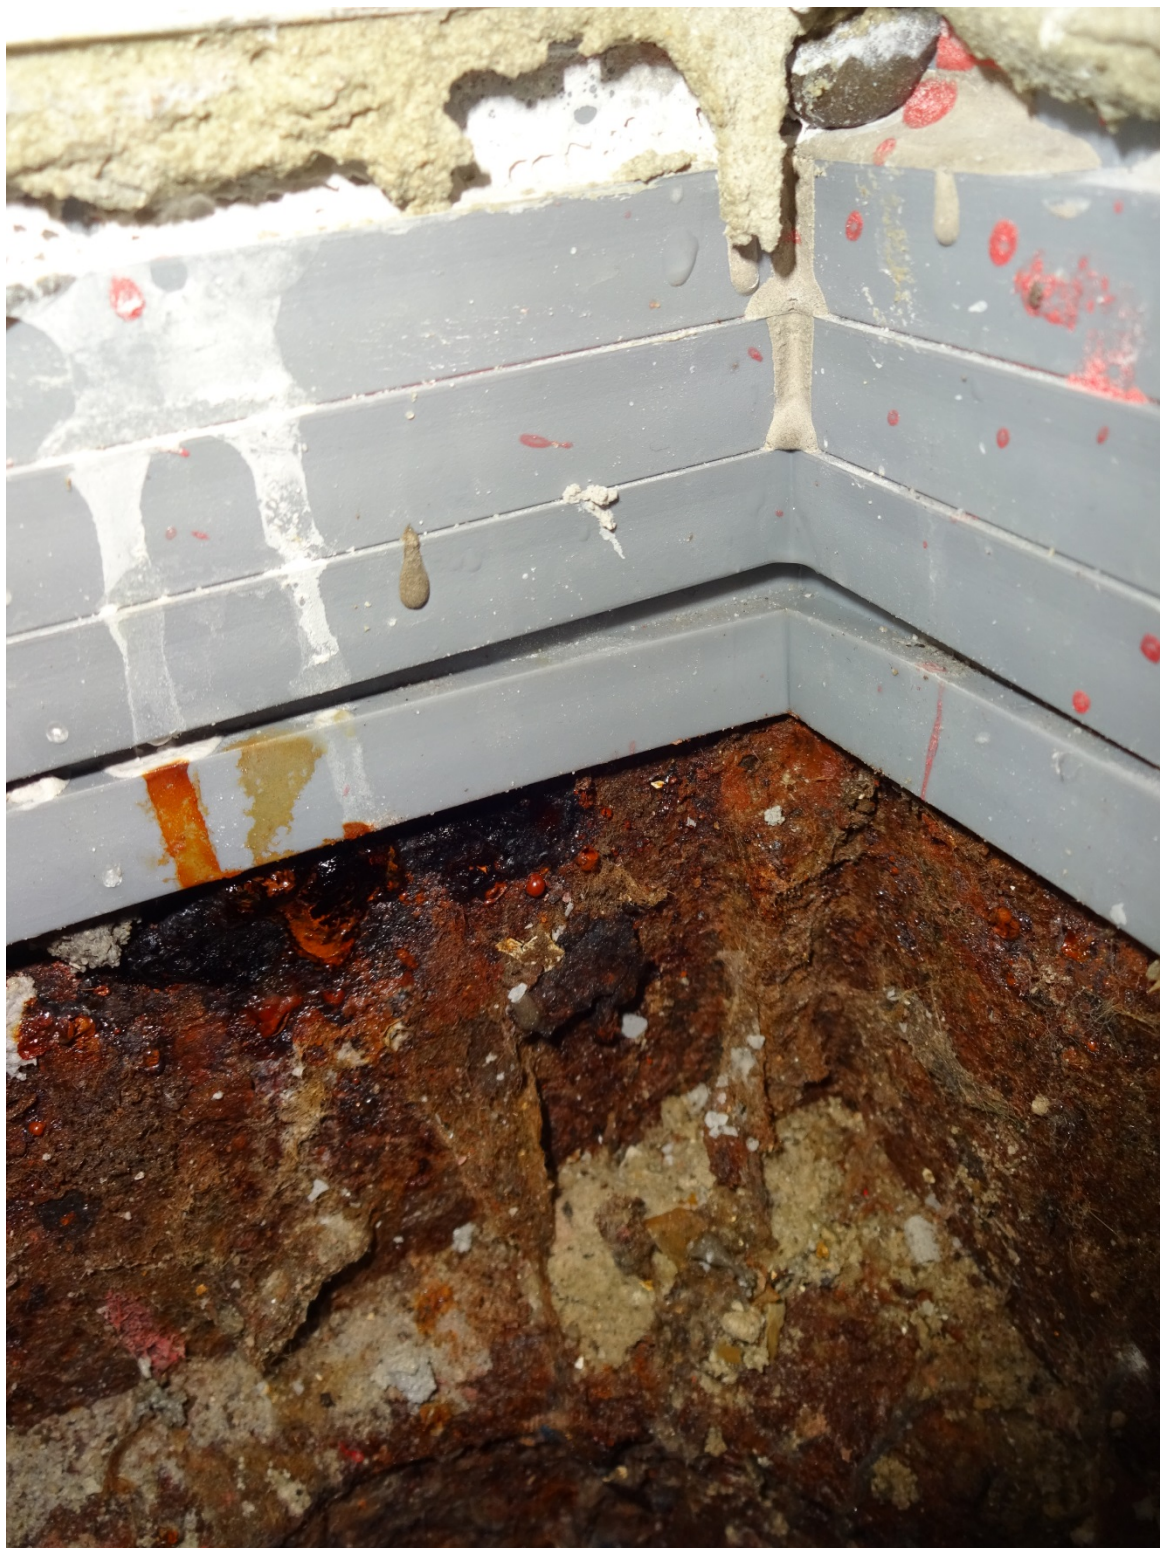
Gulvafløb i omklædningsrum i kælder forhøjet med forhøjerrammer med sprække mellem forhøjerrammerne.
