Rotunden er den 8-kantede bygning mellem KulturStationen og Kinorevuen.

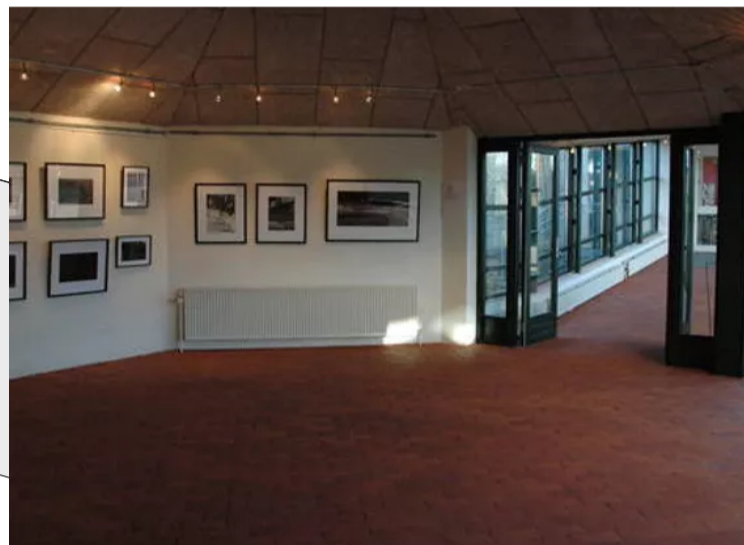
For at overholde tilgængelighedskrav mellem Kinorevuen og den nye 100-sal skal forbindelsesgangen ombygges. Foran den øverste adgangsdør skal der være et fladt plateau, som kørestolbrugere kan holde på, når døren skal åbnes.

Dørpartiet oven for rampen står lige hvor rampen starter. Der mangler et hvilestræk hvor kørestolsbrugere kan holde for at kunne åbne døren

Vores oplæg til en renovering består i at isolere og udskifte gulvet, og i den sammenhæng få skabt ordentlig tilgængelighed mellem Kinorevuen og 100-salen ved at flytte dørpartiet. Vi vil få Rotunden tilsluttet ventilationsanlægget i 100-salen og sat et oplukkeligt vindue i et af de eksisterende glaspartier. Vi vil desuden få etableret en overdækket forbindelsesgang mellem Rotunden og den nye yderdør som er etableret på gårdfacaden ved KulturStationen, så Rotunden og Verandaen ikke skal benyttes som gennemgangsrum længere.

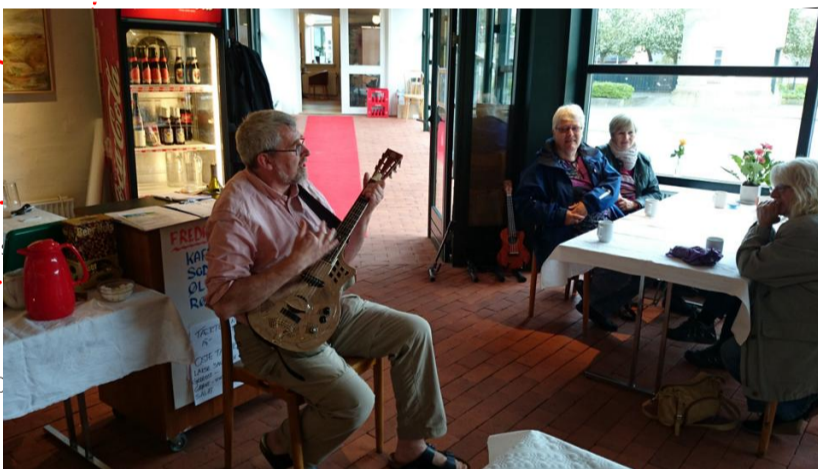
Det løse teglstengulv i forbindelsesgangen og Rotunden er meget groft og kan kun rengøres ved fejning, men kan ikke vaskes eller støvsuges (sand mellem teglstenene suges op). Samtidig giver det uisolerede gulv kolde underben for Rotundens brugere i vintertiden.

I forbindelsesgangen og Rotunden er gulvet uisolaret med teglsten lagt sand. Rengøringen af det grove gulv giver store udfordringer.

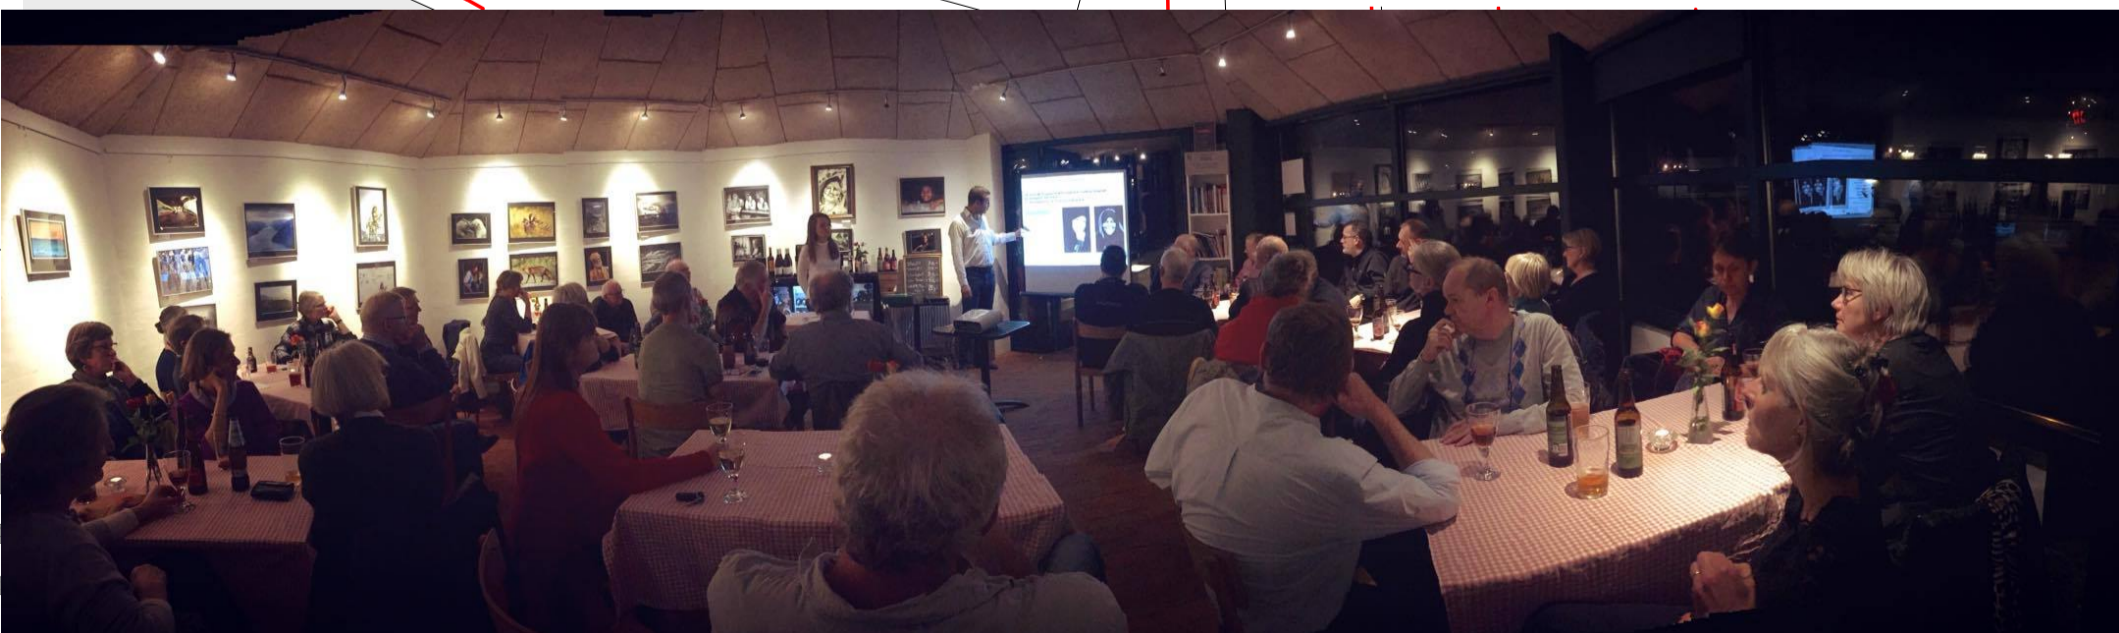
Når fredagscafeen har fulde huse bliver der hurtigt varme kinder og iltmangel, da der ikke er ventilation i Rotunden. Da der kun er faste vinduespartier er eneste udluftningsmulighed at åbne yderdøre, hvilket giver træk og kulde for de nærmeste, mens luften stadig står stille i det fjerneste hjørne.

Fredagscafeens popularitet går ofte hårdt ud over iltniveauet i lokalet, som ikke er ventileret. Der er ikke oplukkelige vinduer, så yderdøren er eneste ventilationsmulighed.
