# **Bevaringsværdige bygninger i Rebild Kommune**

*- Vurdering ud fra SAVE- metoden*

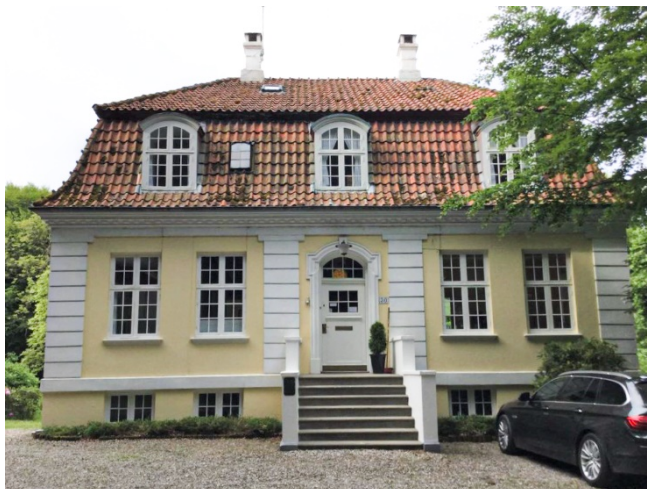
# Conradsminde 30, 9610 Nørager

Huset er velbevaret både i sin helhed og i detaljer.

En velbevaret og velproportioneret nyklassicistisk villa. Der er symmetri i bygningen, som brydes af tagvinduer, der er blytag med kviste og en terrasse i forbindelse med huset.

Der er originale vinduer, vinduesbeslag og dør i huset men en ny dør og terrasse.

Huset er i meget god stand.

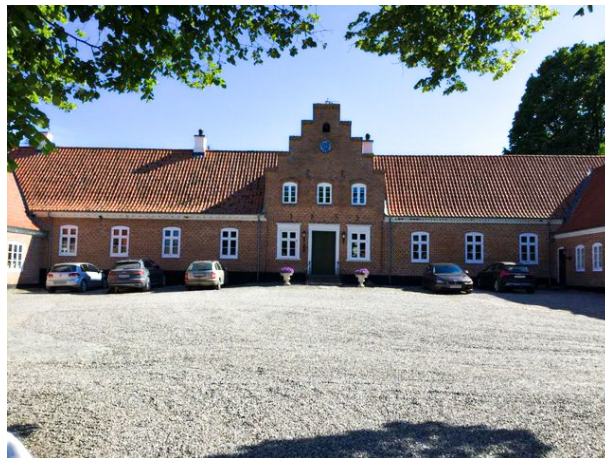
# Dragsgaardsvej 6 og 8, 9574 Bælum

Huset er et hovedhus, der velbevaret og harmonisk i både helhed og detaljer.

Huset er velproportioneret, symmetrisk og detaljerigt. Det har urværk, kampestenstrappe og støbejernsdetaljer.

Der er ny terrassedør i huset og nye tagvinduer og kviste på havesiden.

Huset skønnes at være i god stand.

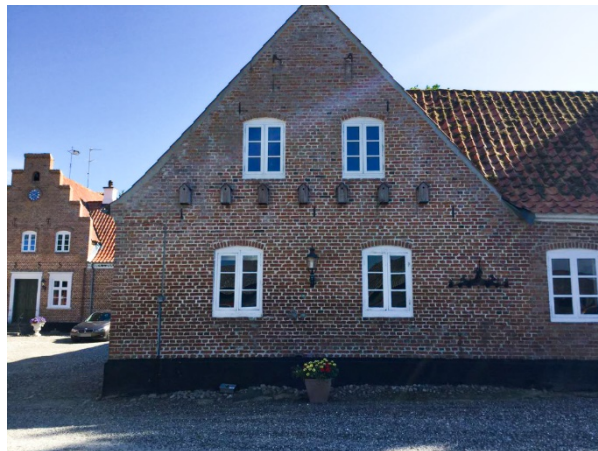
# Dragsgaardsvej 6, 9574 Bælum

Sidefløjen er velbevaret og udgør en del af helheden på huset.

Bygningen er velproportioneret og fremstår med velbevarede detaljer. Der er proceshistoriske spor i murværket og murede stik over vinduer og døre. Der er port og murankre.

Der er nyere døre og få nyere vinduer i bygningen.

Bygningen skønnes at være i god stand.

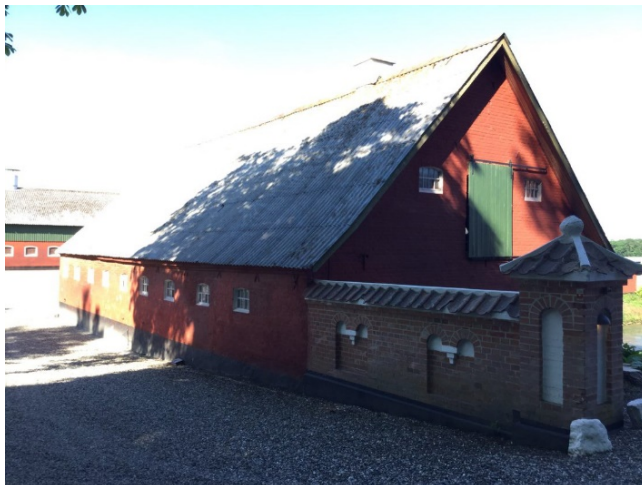
# Dragsgaardsvej 6, 9574 Bælum

Udhuset er bygget sammen med en halvmur som overgang over pilebækken. Der er støbejernsvinduer og gamle sprossede vinduer i gavlen. Porten skæmmer bygningen.

Der er ny port og nyt tag på udhuset. Den var tidligere tofløjet. Udhuset fremstår dog stadig med velbevarede vinduer.

Udhuset skønnes at være sundt.

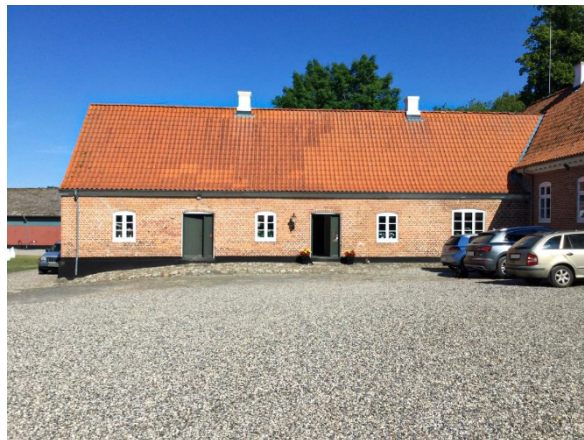
# Dragsgaardsvej 10, 9574 Bælum

Sidefløjen er velproportioneret med murede stik over vinduer og døre.

Der er nyere døre i. Der var oprindeligt en fløj mere, som gav symmetri i anlægget.

Bygningen skønnes at være i god stand.

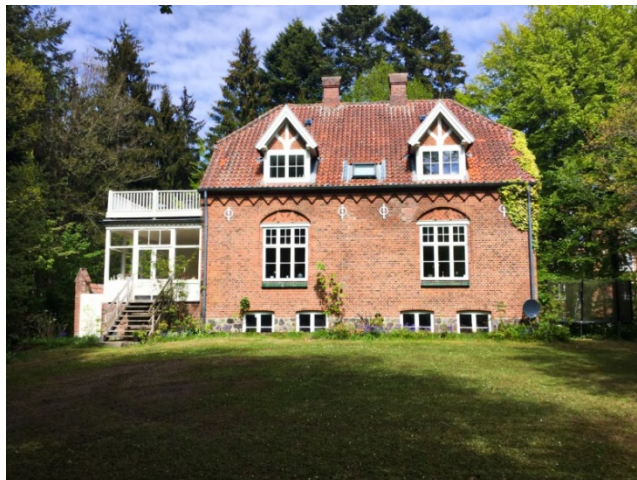
# Himmerlandsvej 32, 9520 Skørping

Huset er symmetrisk, velproportioneret og har en høj detaljeringsgrad. Husets udtryk er velbevaret.

Et flot og velbevaret eksempel fra perioden, men der er nyere vinduer og døre samt tagvindue.

Huset er i god stand.

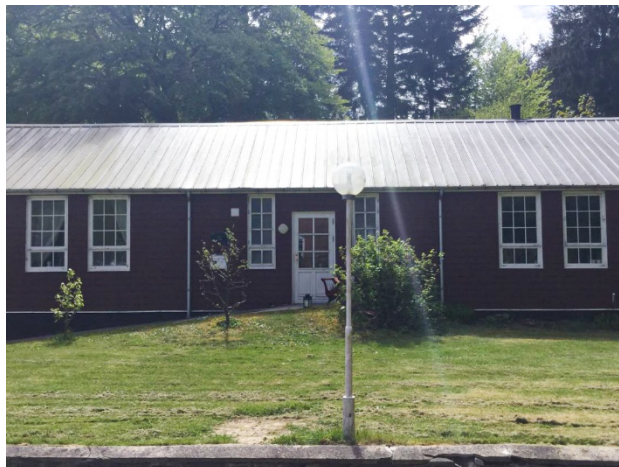
# Himmerlandsvej 34, 9520 Skørping

Huset ligger i forlængelse af anlæggets hovedbygning. Det har et ydmygt udtryk og er imødekommende med store vinduer.

Den røde farve på huset er ikke original.

Huset er i fin stand.

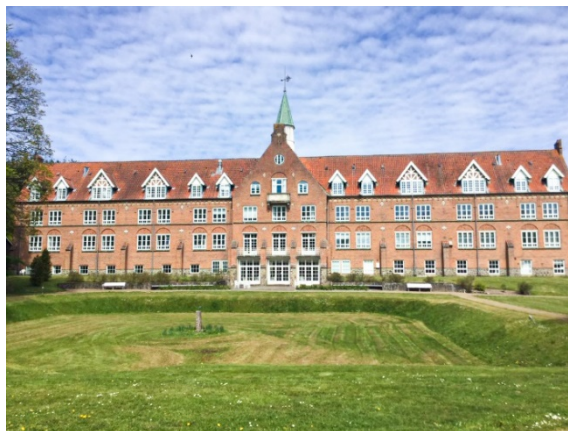
# Himmerlandsvej 36, 9520 Skørping

Der er et klart hierarki i facadekompositionen samt symmetri og høj detaljeringsgrad i de velbevarede murede detaljer.

Helheden er godt bevaret, men der er mange nyere døre og vinduer, en mindre tilbygning og tilmurede facadeåbninger.

Huset er i god stand

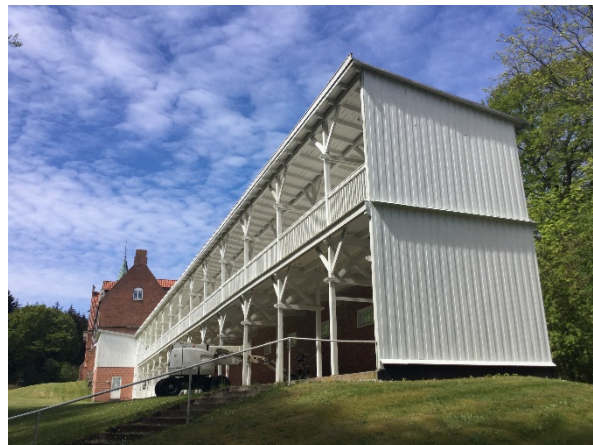
# Himmerlandsvej 36, 9520 Skørping

Bygningen er en let trækonstruktion med en særlig rummelig oplevelse. Der er velbevarede detaljer i form af trappen, støbejernsgelænder, fyldningsdøre og vinduer.

Bygningen var oprindeligt liggehal for tuberkulosepatienter. Den bevidner om lægevidenskabens historie og 1900-tallets byggeteknikker.

Bygningen er overordnet i god stand, men der er lidt revner i støbt element og ødelagt glas.

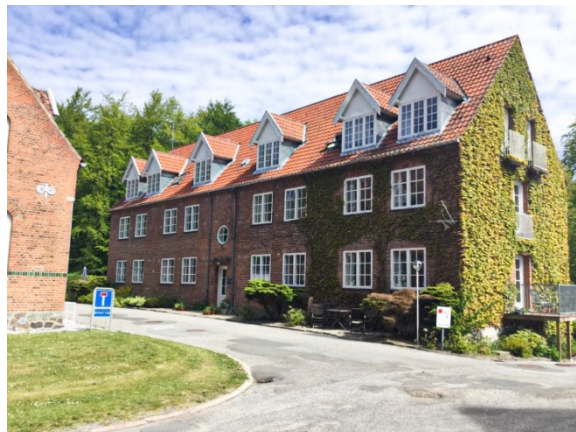
# Himmerlandsvej 38, 9520 Skørping

Huset har en taktfast og symmetrisk facade med bånd over vinduerne. Det er en flot historicistisk bygning.

Huset er velbevaret og i fin stand, dog er der nye døre i enden.

Huset er sundt.

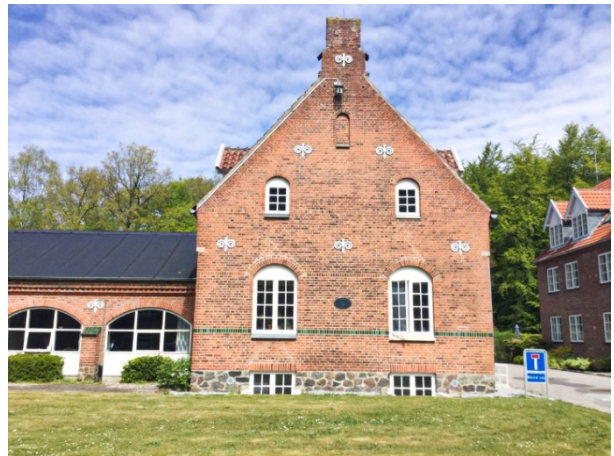
# Himmerlandsvej 40, 9520 Skørping

Huset er symmetrisk, velproportioneret og har en høj detaljeringsgrad.

Det er velbevaret i både detaljer og bygningens volumen, men der er tilføjet nyere vinduer.

Huset er sundt.

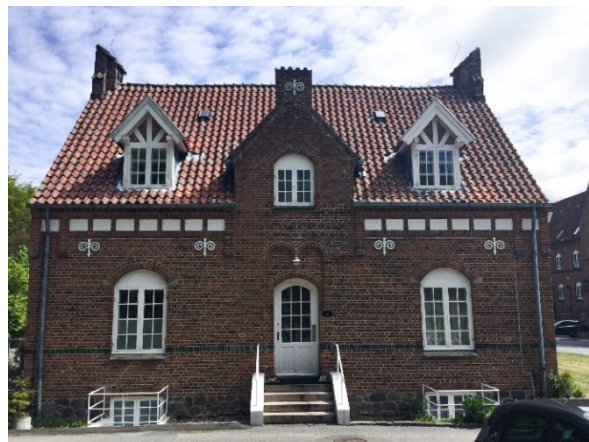
# Himmerlandsvej 44, 9520 Skørping

Huset er velproportioneret, harmonisk og har en høj detaljeringsgrad.

Der er mange velbevarede detaljer i murværket og udsmykningen.

Huset er i god stand og har et smukt patineret murværk.

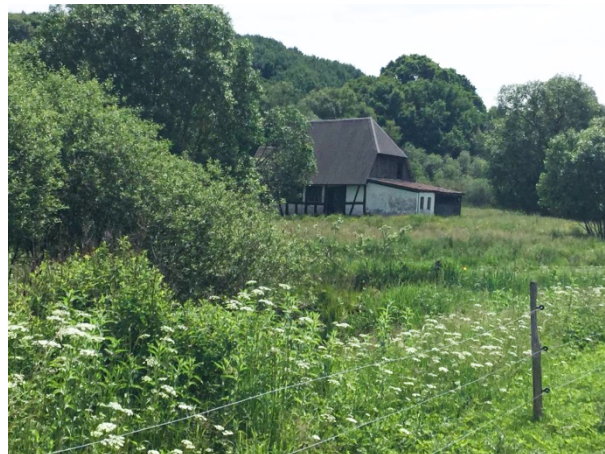
# Højrisvej 28, 9240 Nibe

Bygningen er et traditionelt bindingsværkshus med højt halvvalmstag. Der er småprossede- og støbejernsvinduer.

Bygningen er en gammel vandmølle, der tidligere har haft stor betydning for egnen.

Huset er oprindeligt stråtækt, men møllehjulet og bygningskroppen er intakt.

Bygningen fungerer i dag som løsdrift for kvæg, og står i fin stand.

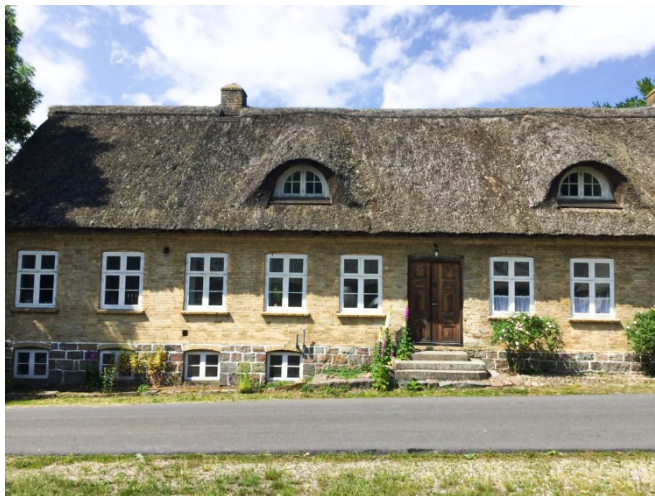
# Højrisvej 48, 9240 Nibe

En autentisk bygning med flotte detaljer og stråtag. Der er flotte kviste i stråtaget og detaljer over husets vinduer.

Det er et velbevaret hus med stråtag, som er oprindeligt for bygningen.

Bygningen er velholdt.

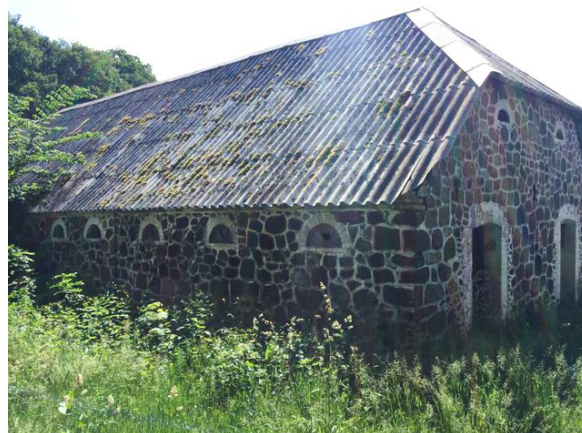
# Højrisvej 48, 9240 Nibe

En flot kampestensbygning med bund omkring vinduer og døre.

Bygningen er flot og velbevaret i sin originale stil. Tagbeklædningen er dog ændret.

Der er revner ved gesims.

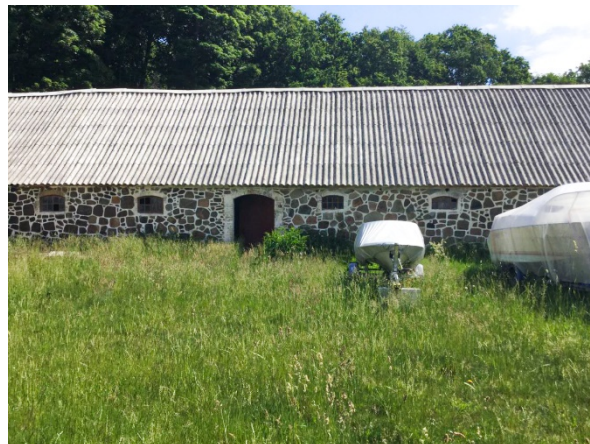
# Højrisvej 48, 9240 Nibe

En flot kampestensbygning med detaljer omkring vinduerne.

Bygningen er flot og velbevaret i sin originale stil. Tagbeklædningen er dog ændret.

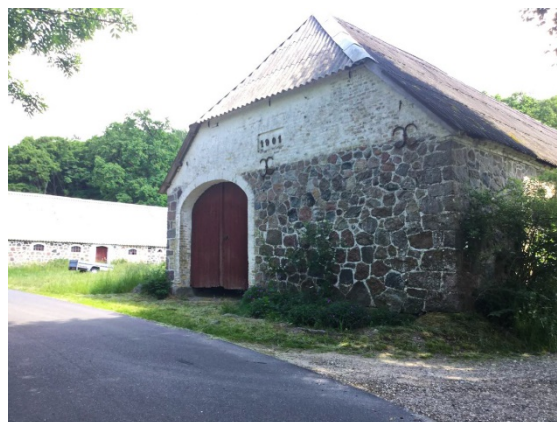
# Højrisvej 48, 9240 Nibe

Bygningen er en flot kampestensbygning med detaljer.

Bygningen er flot og velbevaret i sin originale stil. Tagbeklædningen er dog ændret.

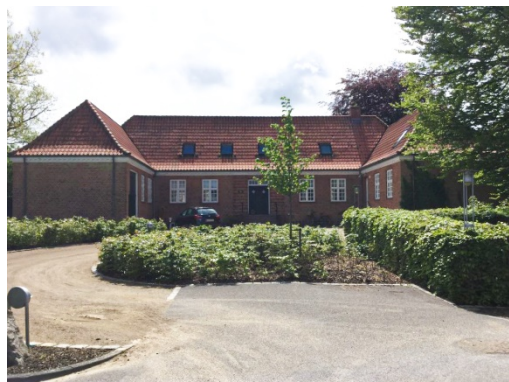
# Præstevænget 12, 9520 Skørping

Huset er bygget i nyklassicistisk stil med murede detaljer og symmetrisk og rolig facade. Symmetrien er dog brudt nogle steder.

Huset er meget velbevaret med original substans. Der er nyere tagvinduer og terrasse ved huset.

Det er et meget velholdt hus.

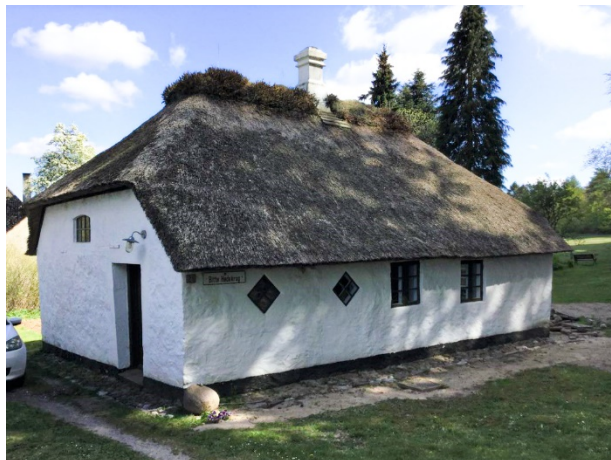
# Rebild Skovhusevej 21, 9520 Skørping

Huset er et godt eksemplar på et bondehus fra perioden. Der er bevaret en god balance i skal, form og traditionel materialeholdning samt farvesætning.

Huset fremstår i sin originale form med dets detaljer.

Der er en sætningsskade på huset, men derudover skønnes huset sundt.

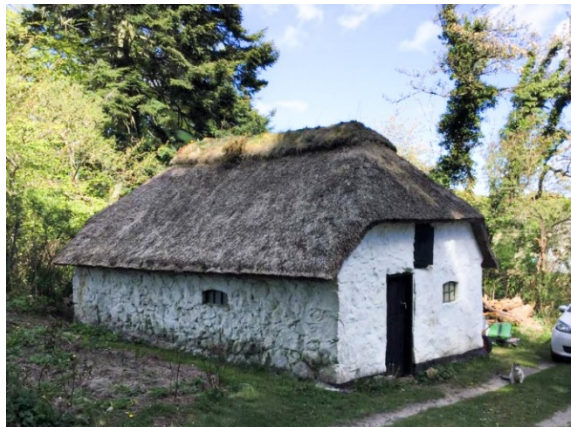
# Rebild Skovhusevej 21, 9520 Skørping

Udhuset er et godt eksempel fra perioden. Det er velbevaret i skala, form og traditionel materialeholdning samt farvesætning.

Udhuset fremstår i sin originale form med dets detaljer.

Huset skønnes at være sundt.

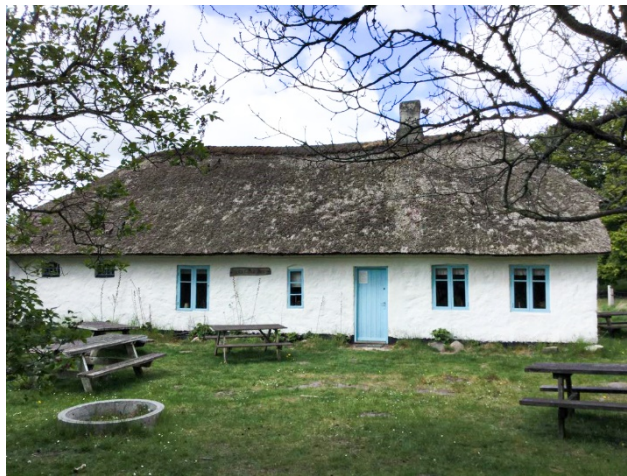
# Rebildvej 46, 9520 Skørping

Huset er velbevaret og har høj lokalhistorisk værdi i samspillet med omgivelserne i Rebild Bakker.

Der er sætningsskader på huset.

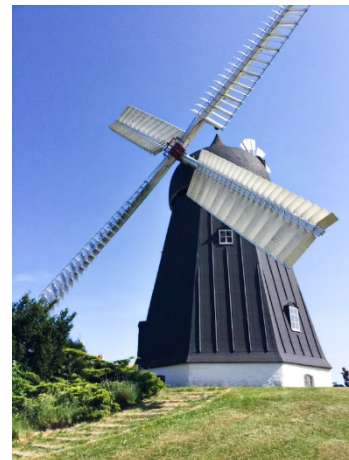
Møllen er sat i stand efter de originale tegninger og er identitetsskabende for byen.

Bygningen er en traditionel hollandsk vindmølle med karakteristisk form. Møllen er belagt med tagpap og har kuppeltag med spir. Der er originale vinduer i.

Beklædningen er skiftet ud med tagpap, og der er nyere sålbænke og egetræskonstruktion.

Møllen er i god stand.
