# Natur- og planforhold

Linjeføringer af Ny Nibevej

Screening

Udarbejdet af: Jonas Morsing Thomasen og Anne-Kristine Sverdrup  
Kontrolleret af: Anne-Kristine Sverdrup  
Godkendt af: Mads Ventzel  
Dato: 29.03.2021  
Version: 04  
Projekt nr.: 1015583  
Forsidefoto: Odder af Alexander Leisser (CC BY-SA 4.0), skråfoto af  
Mastrup Ådal nordøst for Borup Gårde optaget 1/3-2019  
(Styrelsen for Dataforsyning og Effektivisering)

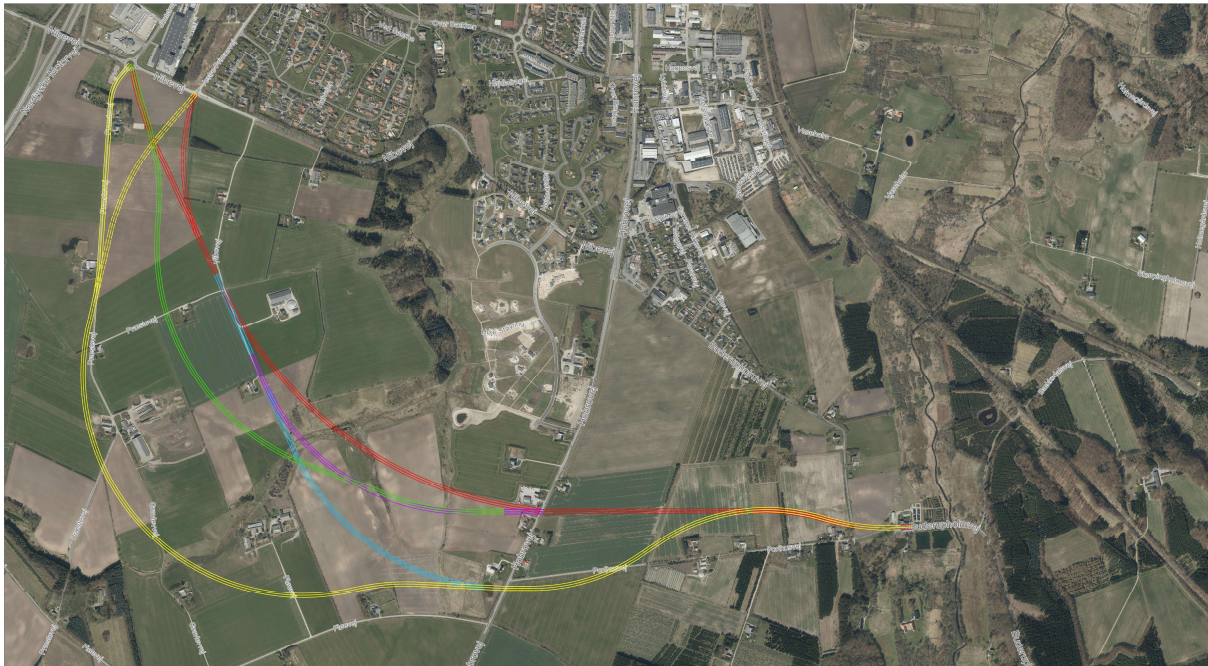
Figur 1. De fire linjeføringer (med variationer) som danner udgangspunkt for det inkluderede undersøgelsesområde. Indeholder data fra Styrelsen for Dataforsyning og Effektivisering, Orthofoto, februar 2021.

På Figur 1 ses de foreslåede linjeføringer, som er taget som udgangspunkt for nærværende undersøgelse. Det specifikke undersøgelsesområde dækker de matrikler som berøres af de fire linjeføringer, som vist på Figur 2.

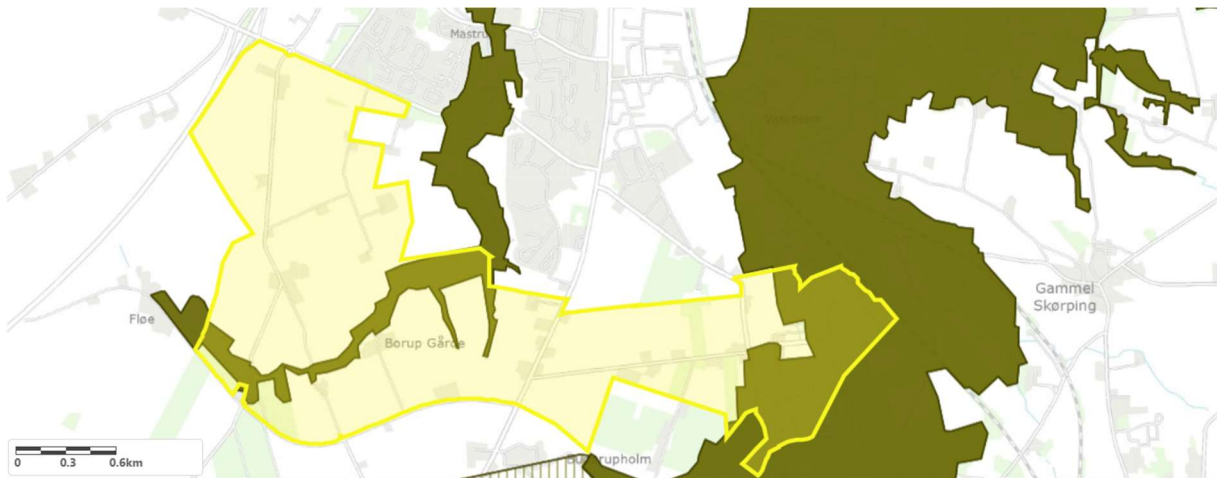
Figur 8. Økologiske forbindelser (grøn) og potentielle økologiske forbindelser (skravering). Indeholder data fra Styrelsen for Dataforsyning og Effektivisering, skærmbkort, februar 2021.

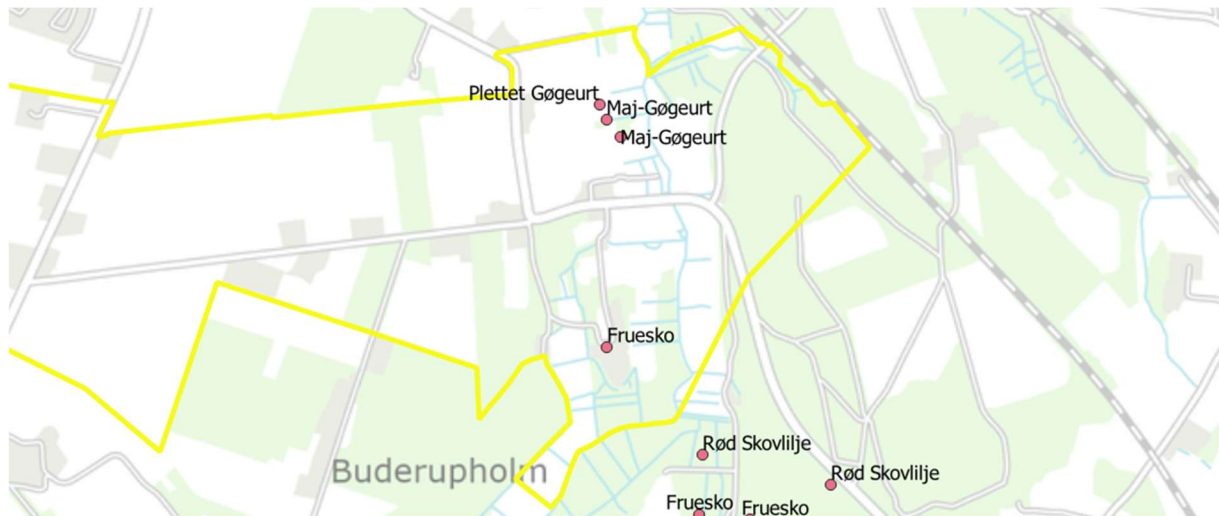
Figur 18. Fredede arter registreret indenfor undersøgelsesområdet ifølge Naturbasen /8/. Indeholder data fra Styrelsen for Dataforsyning og Effektivisering, skærmbort, februar 2021.

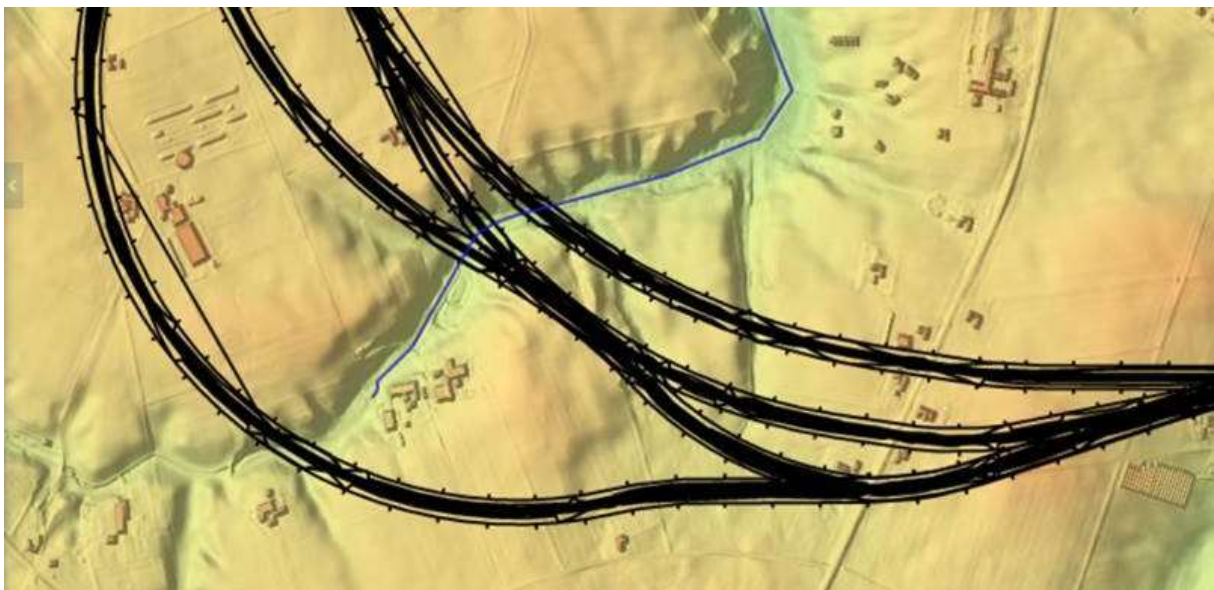
Figur 21. Vandområde 08911\_d. Den blå del af Mastrup Bæk er omfattet af vandområdeplanerne.

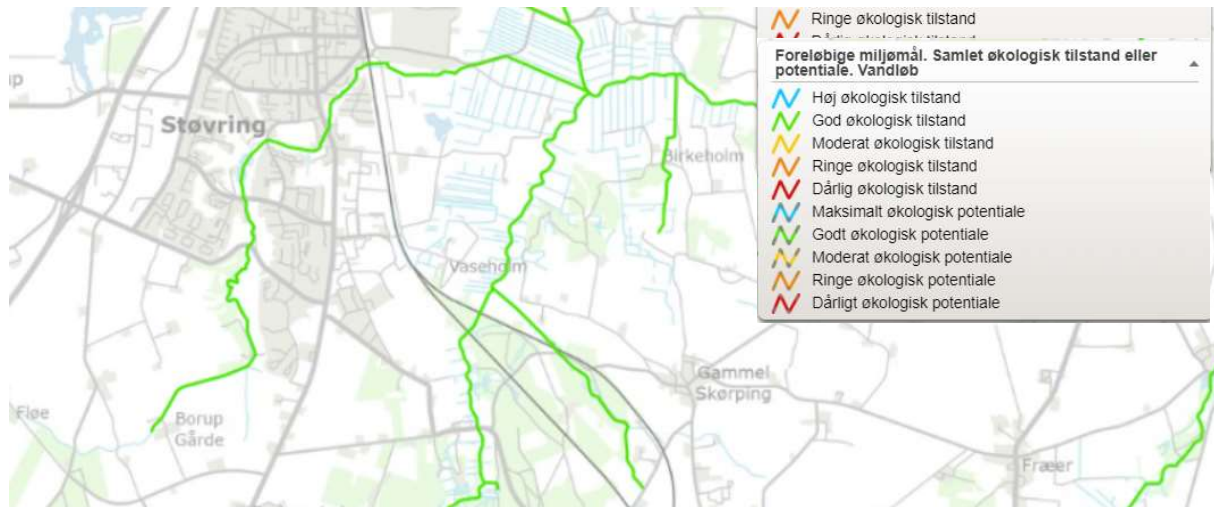
Figur 22. Den nedstrøms del af Mastrup Bæk er omfattet af vandområdeplanerne med krav om god økologisk tilstand.

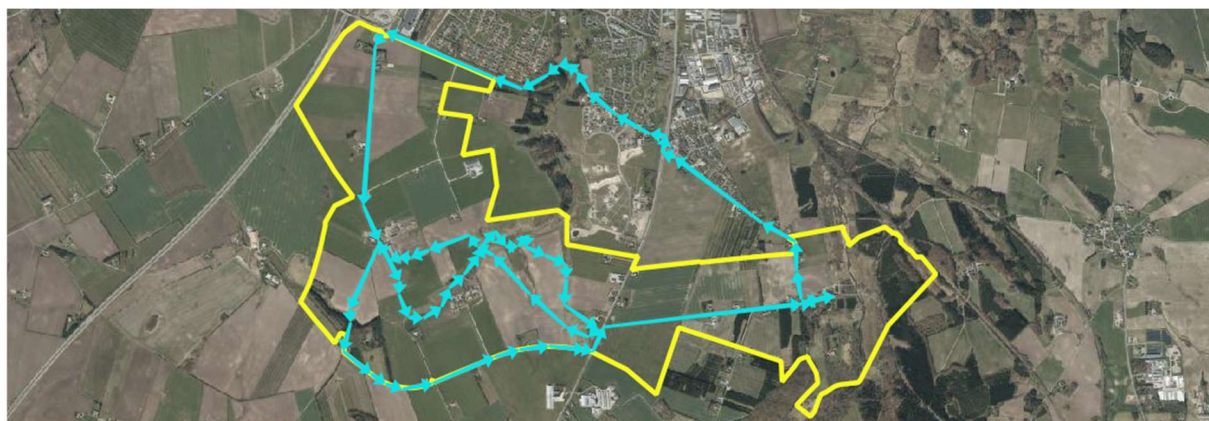
Figur 28. Rute (blå pile) for besigtigelsen 8/3-2021 i og nær undersøgelsesområdet. Områderne ved Mastrup Bæk ådalen og ved Buderup Dambrug blev besigtiget til fods. Indeholder data fra Styrelsen for Dataforsyning og Effektivisering, orthofoto, marts 2021.

Besigtigelsen fulgte ruten angivet på Figur 28, og tog udgangspunkt fra Præstevej 68, Petersminde, Fløe, 9530 Støvring, hvorfra området i Mastrup Bæk blev gennemgået til fods i nedstrøms retning. Efter besigtigelse blev de to § 3 beskyttede sidearme besigtiget, med en afstikker til den i fredskov beliggende sø på matrikel 1bs Buderupholm Hgd., Buderup nær Hobrovej. Besigtigelsen gik herefter i bil ad Fløevej, Hobrovej og Porthusvej til Buderup Dambrug, og retur ad den eksisterende Nibevej.

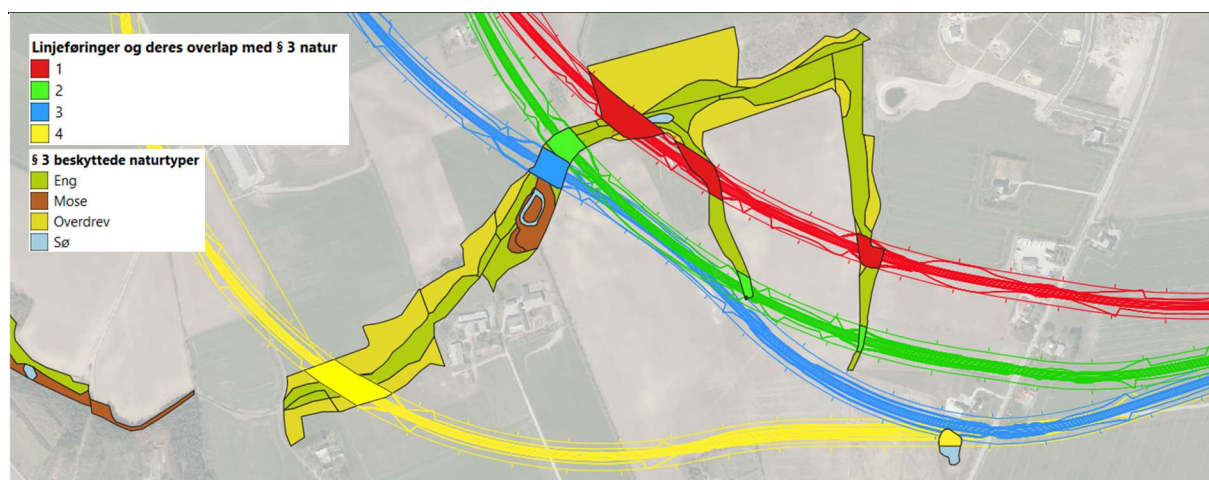
Figur 29. Overlap mellem de fire linjeføringer og § 3-beskyttet natur, som baggrund for beregningerne af nødvendigt areal af erstatningsnatur. Indeholder data fra Styrelsen for Dataforsyning og Effektivisering, orthofoto, marts 2021.

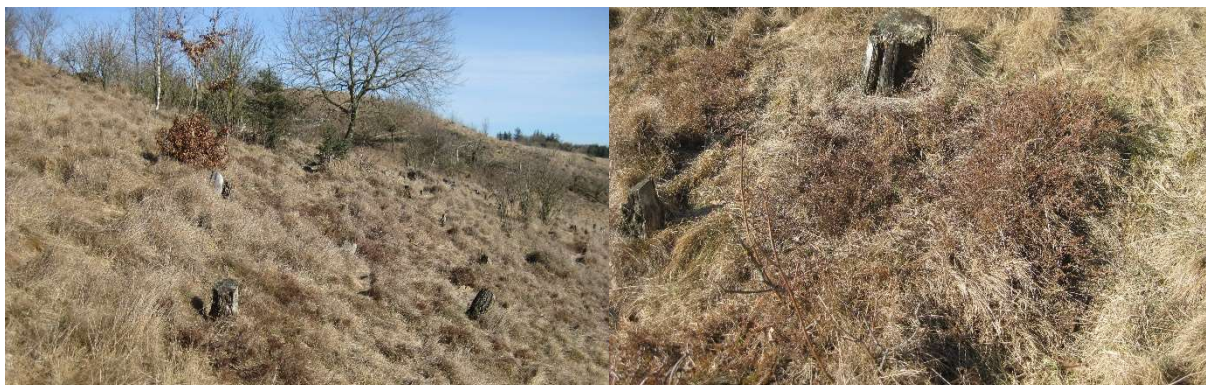
Figur 30. I forlængelse af det § 3 beskyttede overdrevarsareal på nordsiden af Mastrup Ådal, er der på to tidligere skovbevoksede arealer ved at indfinde sig en naturlig flora som vurderes at betyde at arealet har eller snart vil opnå § 3 beskyttelse.

Det skal bemærkes, at der i beregningen ikke indgår de relativt store arealer af relativt nyfældet skov på nordsiden, som påvirkes af linjeføringerne 1 og 2, og som vurderes måske at have opnået en tilstand som berettiger § 3 beskyttelse (Figur 30).

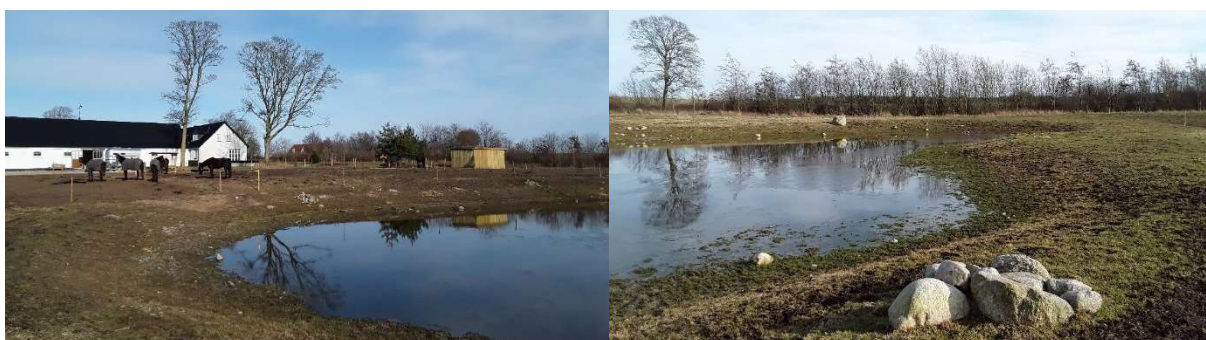
Figur 31. Den relativt nyetablerede sø på matrikel 1bs Buderupholm Hgd., Buderup nær Hobrovej har et naturligt indvandret plante- og dyreliv, og har således opnået § 3 beskyttelse.

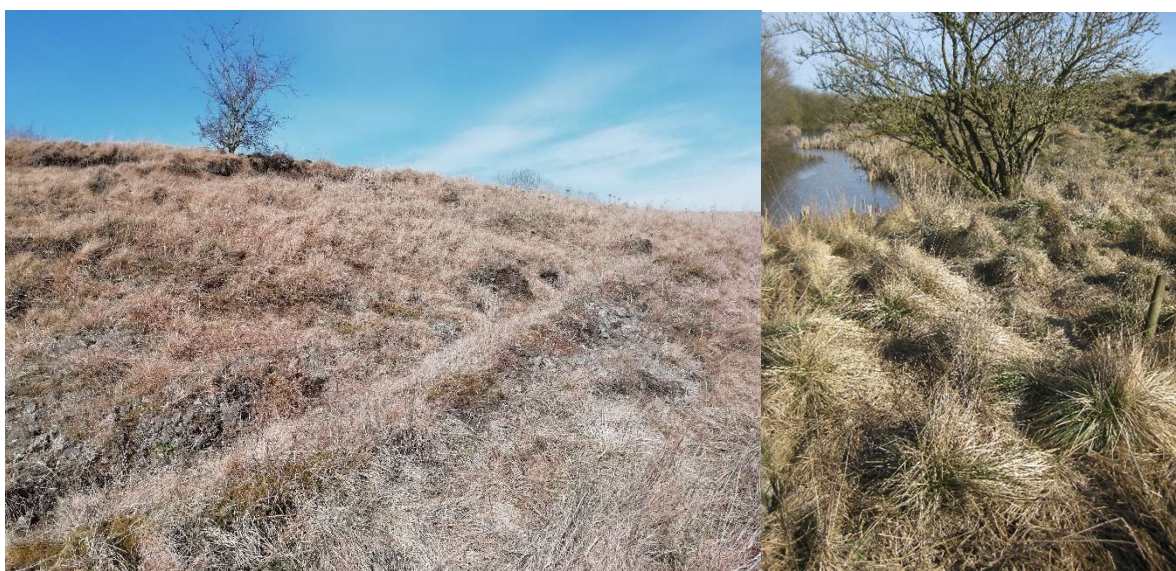
Figur 32. Eksempler på § 3-arealer berørt af linjeføring 1. Til venstre overdrevarsarter på § 3 beskyttede overdrev på nordsiden af Mastrup Ådal, og til højre, søen med solindfald fra syd og star i tuevækst.

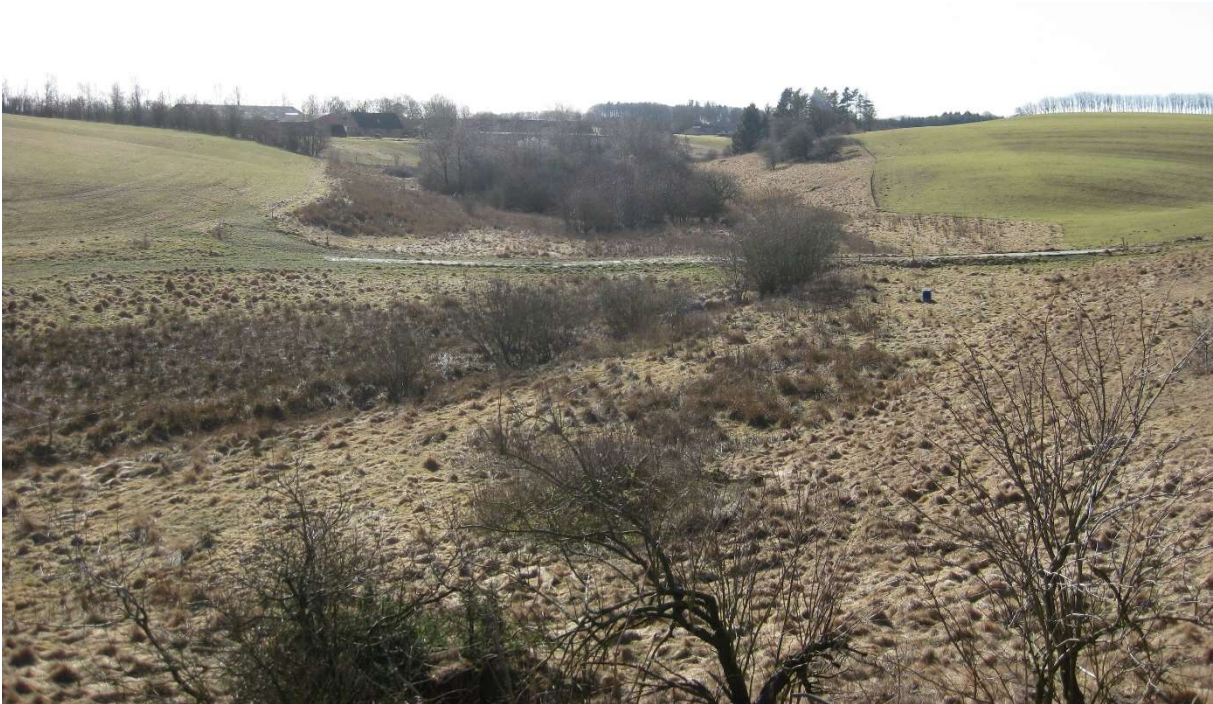
Figur 33. Eksempel på berørte § 3-arealer. Mastrup Ådal set mod vest hvor linjeføring 2 og 3 er planlagt, henholdsvis øst og vest for den eksisterende vejoverføring.

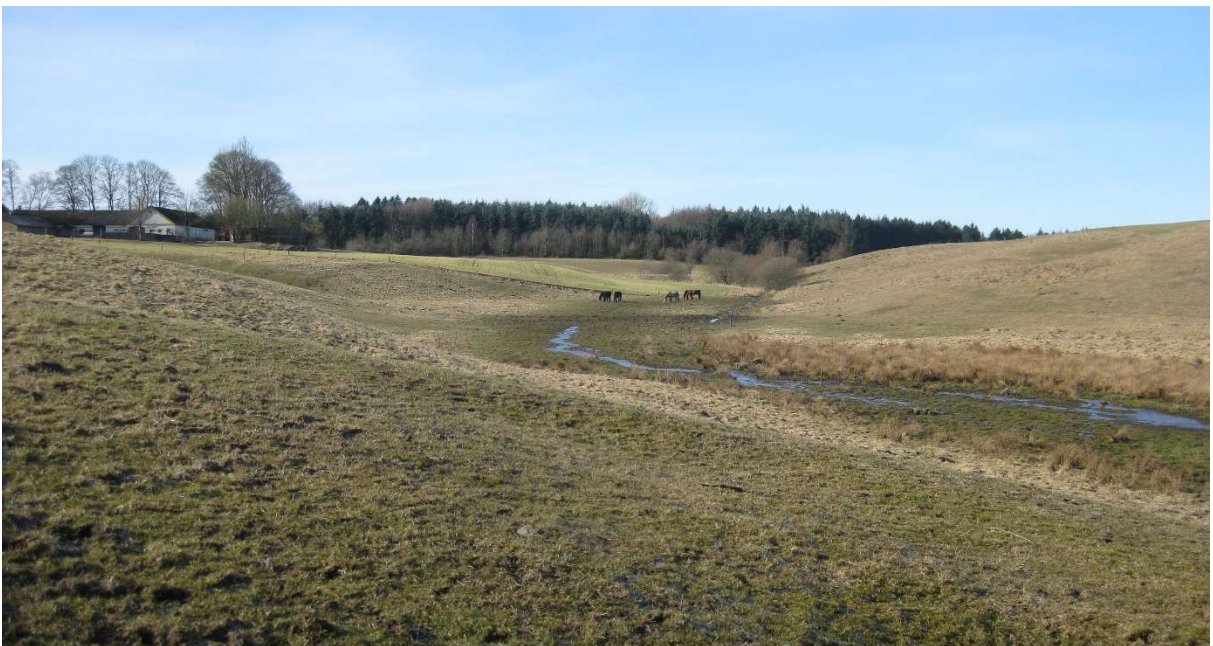
Figur 34. Eksempel på berørte § 3-arealer. Mastrup Ådal set mod vest hvor linjeføring 4 er planlagt.

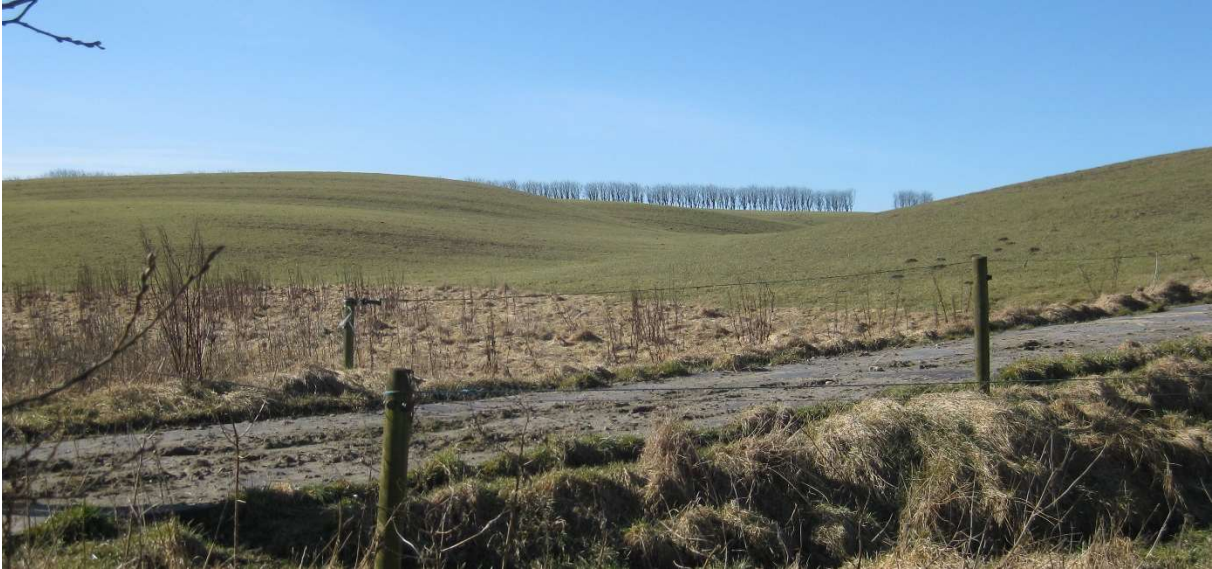
Figur 35. Naturlig sænkning i terrænet nord for Mastrup Ådal, som er i omdrift og derfor ikke beskyttet som § 3-areal. Set fra den eksisterende vejoverføring omtrent hvor linjeføring 2 og 3 krydser ådalen.

Mastrup Ådal opleves som et relativt uberørt istidslandskab med stejle skrænter og som et samlet hele i kraft af de to sidearme på sydsiden. Disse ligger uden for omdrift, og er dermed beskyttede som § 3 natur. Der findes på nordsiden også en eroderet sidearm lige sydvest for den planlagte linjeføring 3. Denne opleves i mindre grad i landskabet, da den indgår i markens drift (Figur 35).

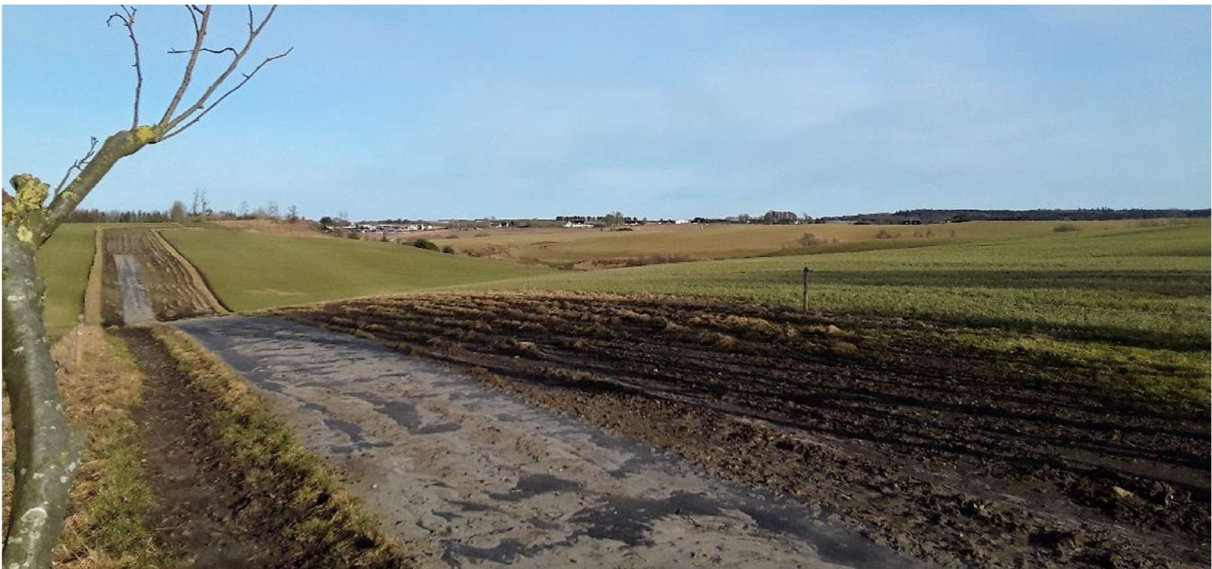
Figur 36. Samme naturlige sænkning i terrænet som set på Figur 35, her set ovenfra mod øst med Mastrup Ådal i baggrunden i midten.

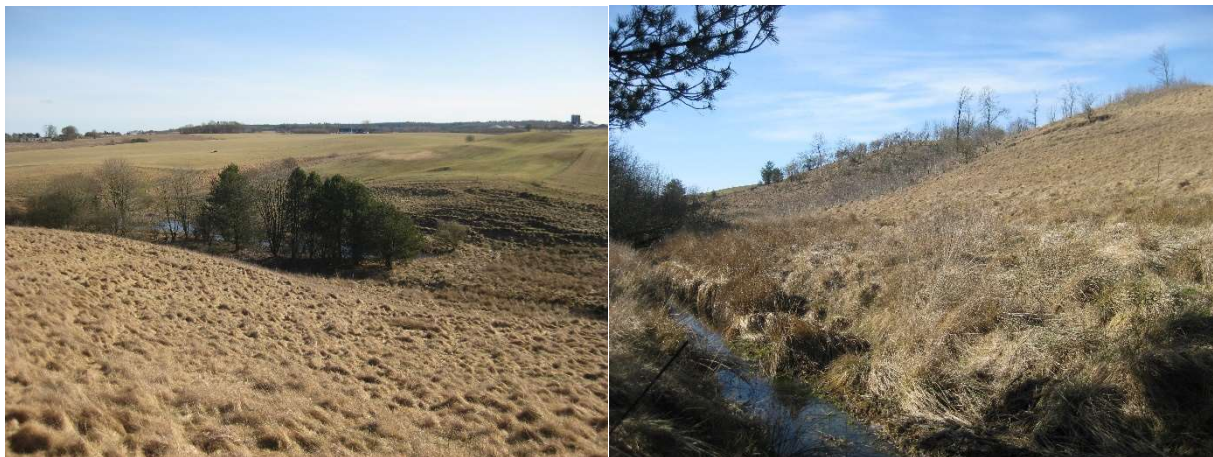
Figur 38. Mastrup Ådal ved linjeføring 1. Til venstre set mod sydøst fra det beskyttede overdrev omtrent hvor linjeføring 1 rammer bakken. I bunden ses den beskyttede sø med træer på nordsiden mellem den og vandløbet. Til højre ses mod vest overdrevet rejse sig på nordsiden af vandløbet. Mod toppen ses en busk i et lille jordskred (mørk skygge) som er omtrent niveauet for det planlagte terrænarbejde, og derfra at billedet til venstre er optaget.

**Linjeføring 1** gennemskærer Mastrup Ådal hvor der er et meget stejlt terræn, med ca. 20 meters forskel mellem top og bund, og hvor ådalen er relativt bred. Ligeledes opleves et væsentligt terrænspring ved gennemskæring af begge sidearme på sydsiden af ådalen. Terrænmodellen i SCALGO illustrer dette (Figur 37). Landskabet i Mastrup Ådal fornemmes på Figur 38 og de to sidearme på henholdsvis Figur 39 og Figur 40.

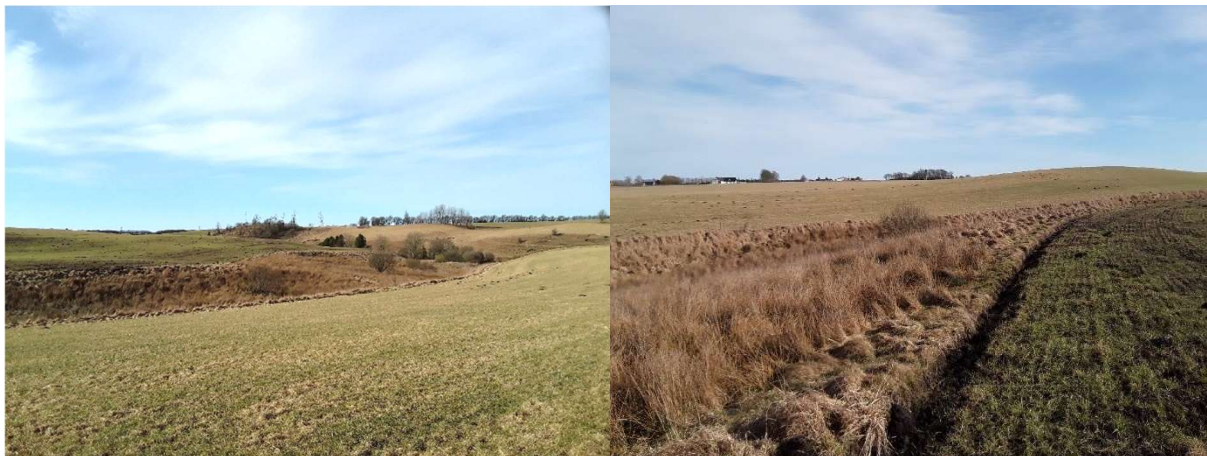
Figur 39. Den vestlige og mindre sidearm omtrent hvor linjeføring 1 vil gennemskære den. Til venstre set mod nordvest i den retning og det niveau vejen er planlagt. Bemærk de mørke grantræer i Mastrup Ådal i baggrunden. Til højre set mod sydøst.

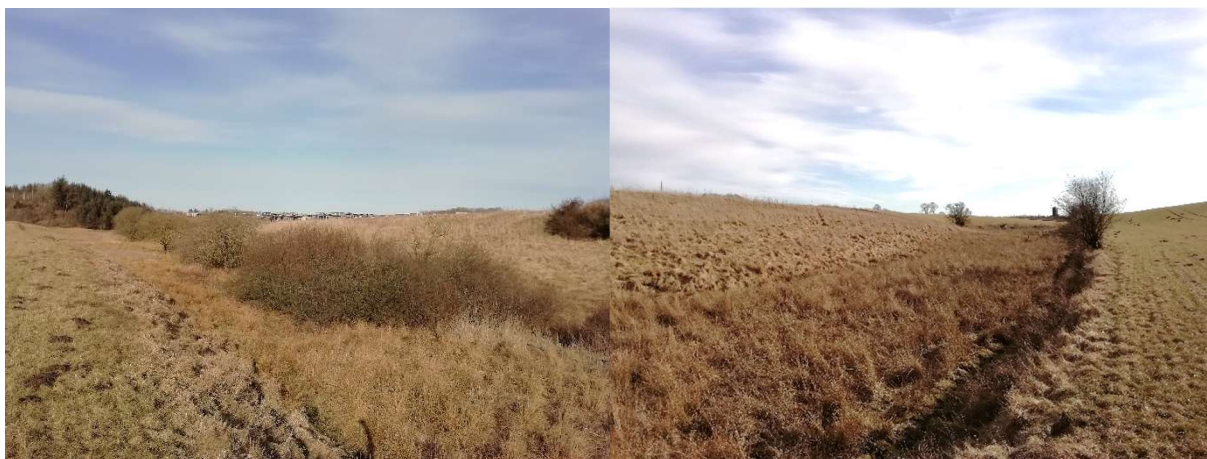
Figur 40. Den østligste og største sidearm omtrent hvor linjeføring 1 vil gennemskære den. Til venstre set mod nord, til højre set mod syd. Arealet er beskyttet § 3 natur.

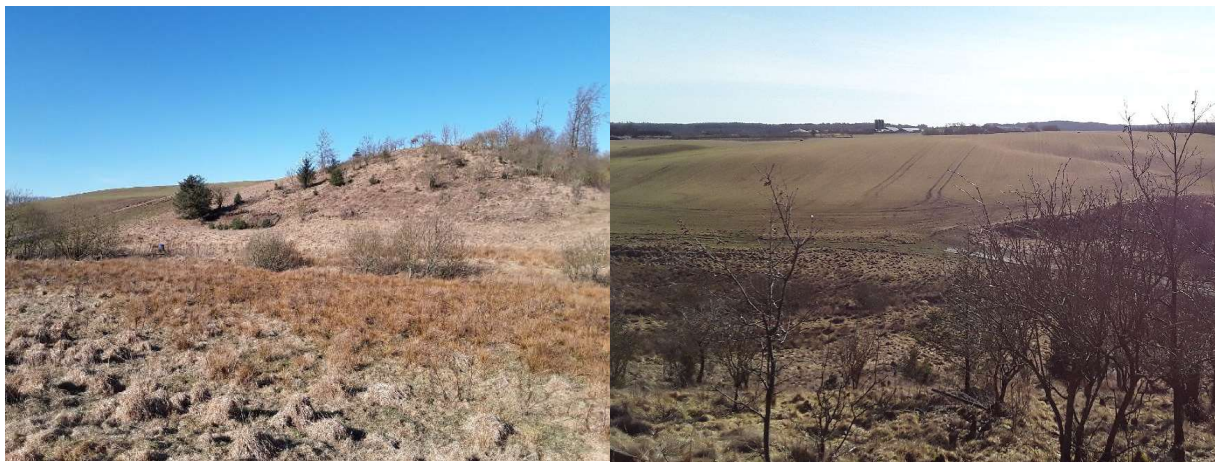
Figur 42. Mastrup Ådal ved linjeføring 2. Til venstre set mod nord det areal som tidligere var skovbevokset, og hvor der skal graves af for vejen. Til højre set mod syd. Bemærk den eksisterende vejoverføring til højre.

**Linjeføring 2** gennemskærer Mastrup Ådal hvor der er et meget stejlt terræn, med ca. 20 meters forskel mellem top og bund, på et sted hvor ådalen er relativt smal. Ligeledes opleves et vist terrænspring ved gennemskæring af begge sidearme på sydsiden af ådalen, om end de begge berøres i mindre grad end linjeføring 1. Terrænmodellen i SCALGO illustrerer dette (Figur 41). Landskabet i Mastrup Ådal fornemmes på Figur 42 og de to sidearme på henholdsvis Figur 43 og Figur 44.

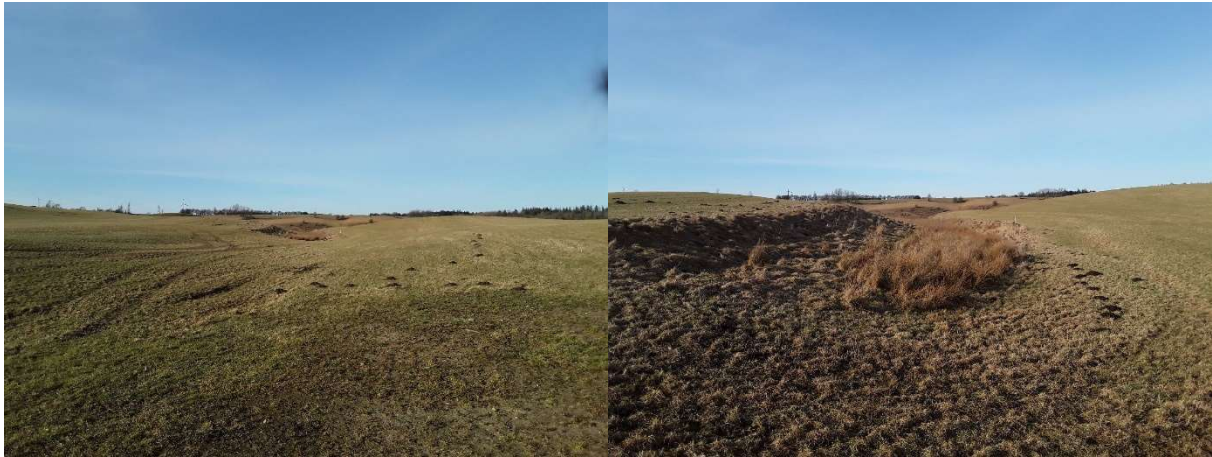
Figur 43. Den vestlige sidearm omtrent hvor den berøres af både linjeføring 2 og 3. Til venstre set mod nord-vest i landskabelig sammenhæng, og til højre i detalje.

**Linjeføring 3** gennemskærer Mastrup Ådal hvor der er et stejlt terræn, med ca. 15 meters forskel mellem top og bund, på et sted hvor ådalen er relativt smal. Ligeledes opleves et vist terrænspring ved passage af begge sidearme på sydsiden af ådalen, tilsvarende for linjeføring 2, men stort set udenfor § 3 beskyttelse af disse. Terrænmodellen i SCALGO illustrer dette (Figur 41). Landskabet i Mastrup Ådal fornemmes på Figur 46 og de to sidearme på henholdsvis Figur 43 og Figur 44 ovenfor.

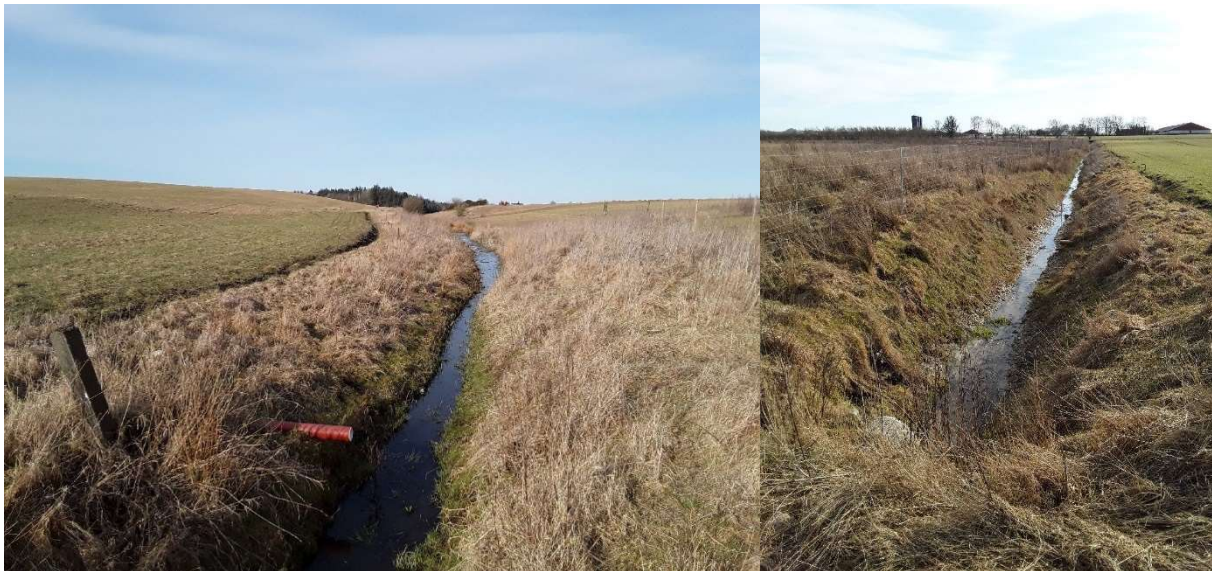
Figur 44. Den østligste sidearm med strømmende vand. Til venstre set mod nord omtrent hvor linjeføring 2 gennemskærer den, og hvor arealet er § 3 beskyttet. Til højre set mod syd hvor arealet ikke er beskyttet, og ligger som nyopgravet grøft. Linjeføring 3 og 4 passerer denne grøft.

**Linjeføring 4** gennemskærer Mastrup Ådal hvor der er meget stor terrænforskel, med ca. 25 meters forskel mellem top og bund, og dertil på et sted hvor ådalen er relativt bred. Linjeføringen går til gengæld udenom de to sidearme på sydsiden, og krydser kun den grøftede forlængelse. Terrænmodellen i SCALGO illustrer dette (Figur 47). Landskabet i Mastrup Ådal fornemmes på Figur 48 grøften i forlængelse af sidearmen på Figur 44 ovenfor.

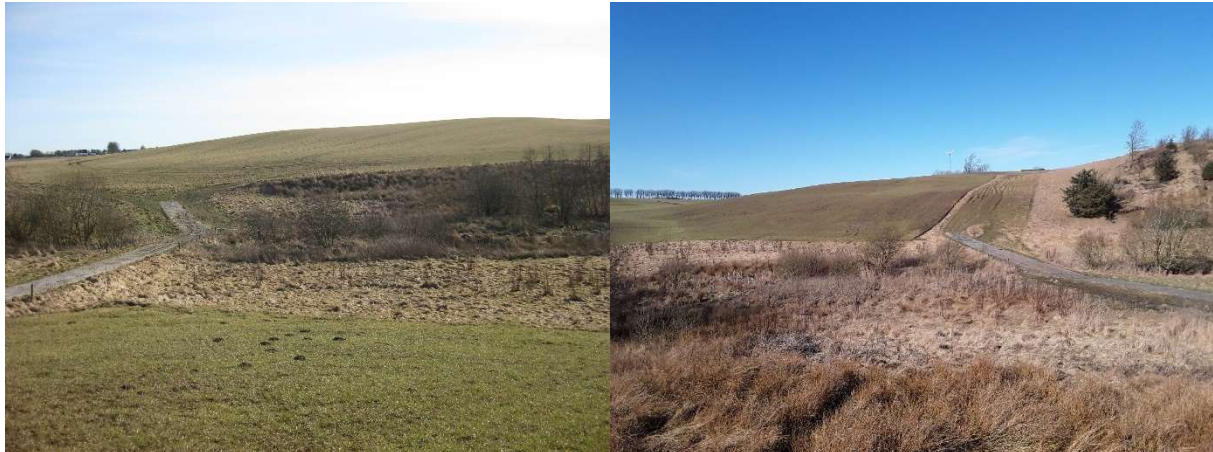
Figur 46. Mastrup Ådal ved linjeføring 3. Til venstre set mod syd, og til højre mod nord. Bemærk den naturlige sænkning i terrænet til venstre for linjeføringen.

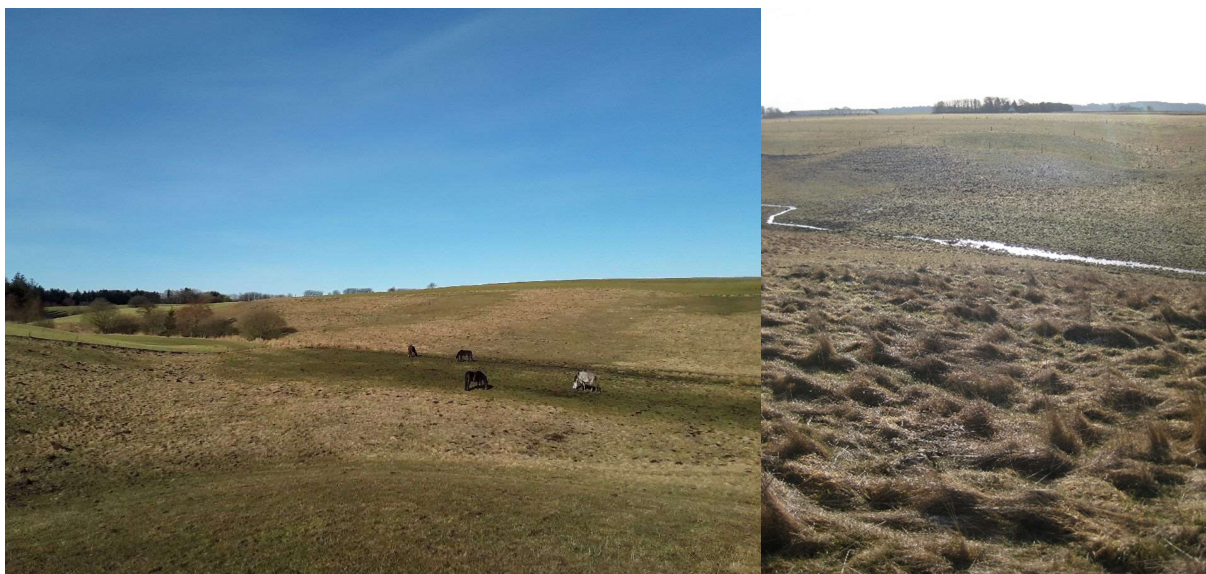
Figur 48. Mastrup Ådal ved linjeføring 4. Til venstre set mod nordvest omtrent i retning og niveau med den planlagte vej, og til højre samme motiv i modsat retning (mod sydøst).

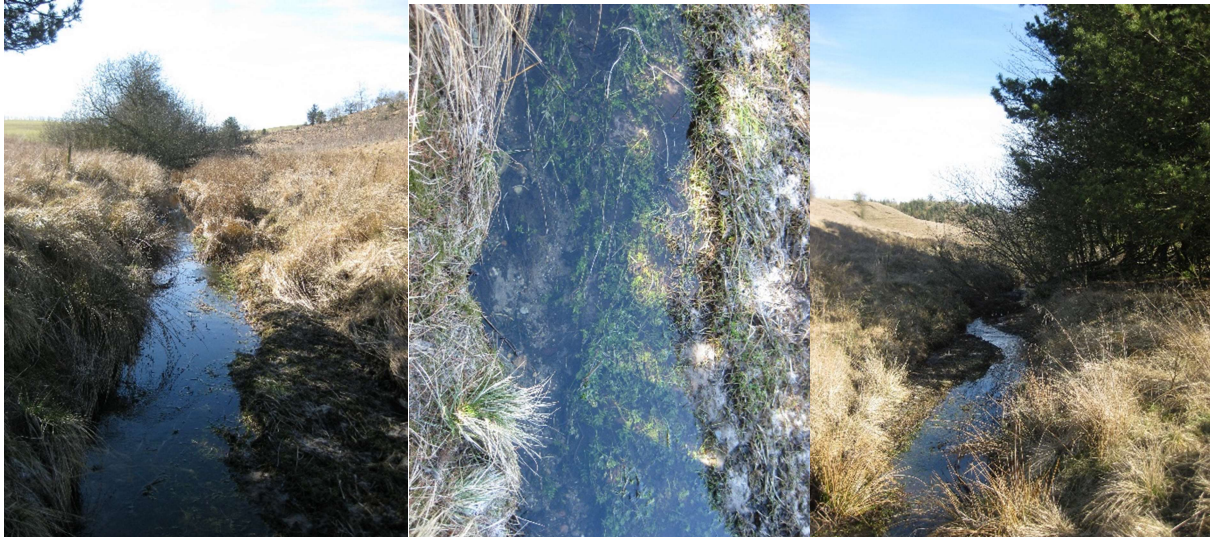
Figur 49. Mastrup Bæk ved linjeføring 1. Til venstre set mod vest, i midten nærbillede af bundforholdene og vegetation, og til højre vandløbet set mod øst.

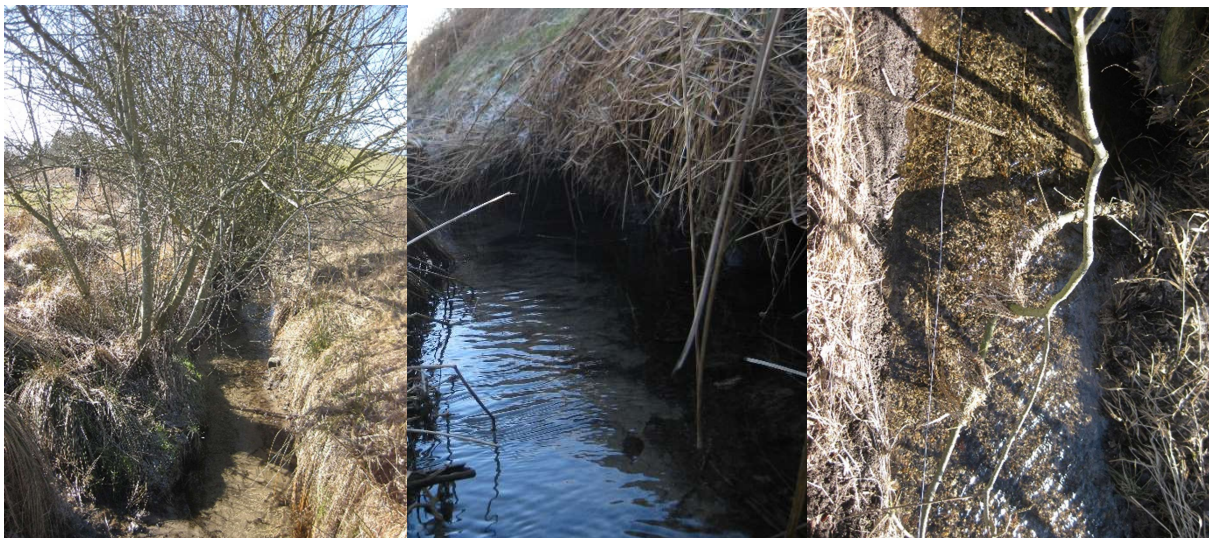
Figur 50. Mastrup Bæk ved linjeføring 2. Til venstre set mod vest, i midten nærbillede af underskårne brinker og til højre nærbillede af bundforholdene og vegetation.

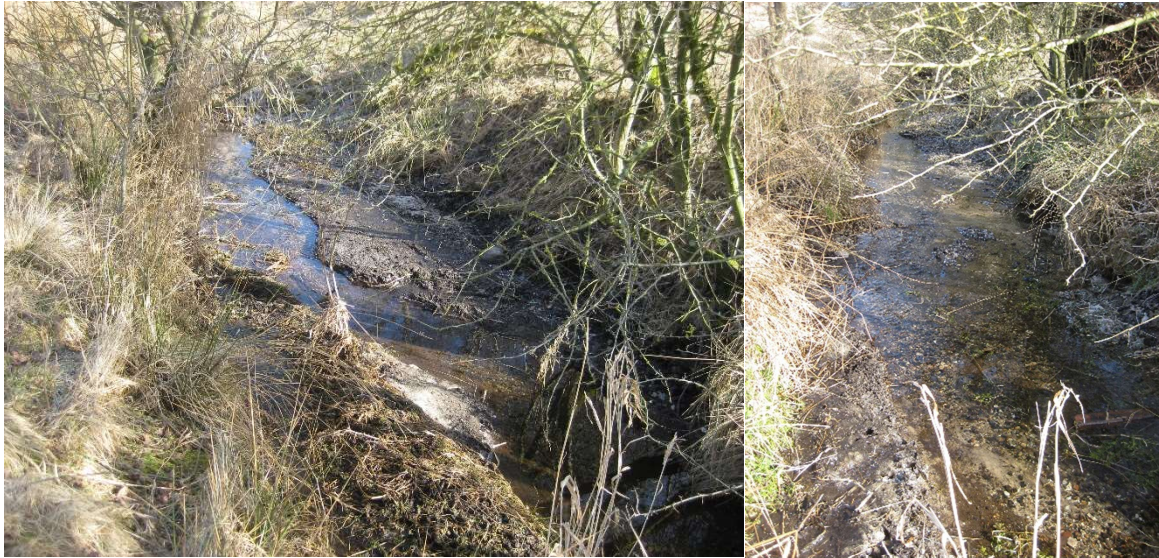
Figur 51. Mastrup Bæk ved linjeføring 3. Til venstre vandløbet, til højre et nærbillede af bundforholdene.

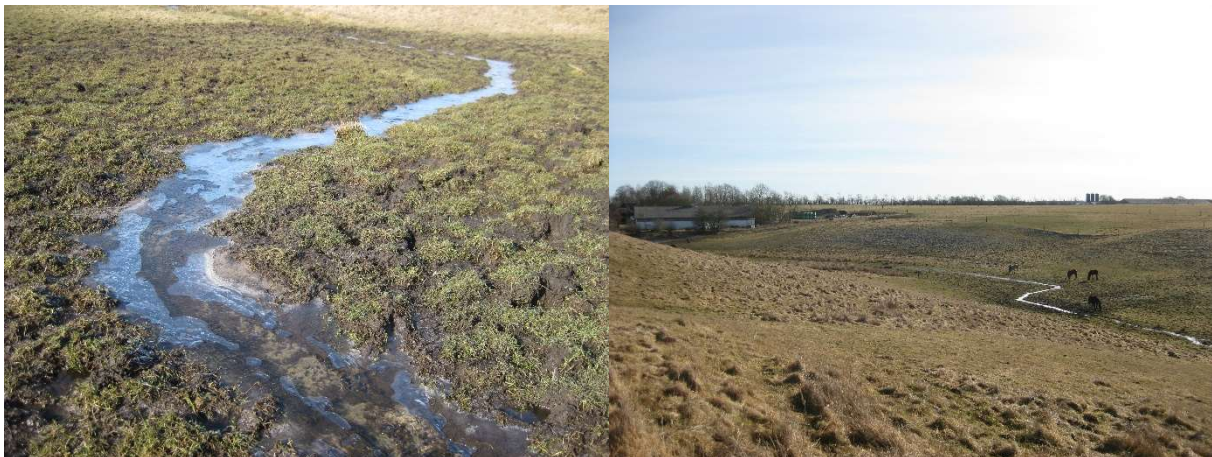
Figur 52. Mastrup Bæk ved linjeføring 4. Til venstre nærbillede af vandløbet gennem engen, til højre ses vandløbet i ådalen set mod sydøst.

Ved linjeføring 4 løber Mastrup Bæk gennem en bred ådal med eng. Det lille vandløb slynger sig gennem engen, med frisk strøm og fast bund. Det vurderes dog, at der må være en vis vandgennemstrømning i jorden eller måske et dybereliggende dræn. De græssende dyr på engen har adgang til vandløbet, og træder brinkerne ned, hvilket vurderes at frigive sedimenter. Vandløbet ses på Figur 52.

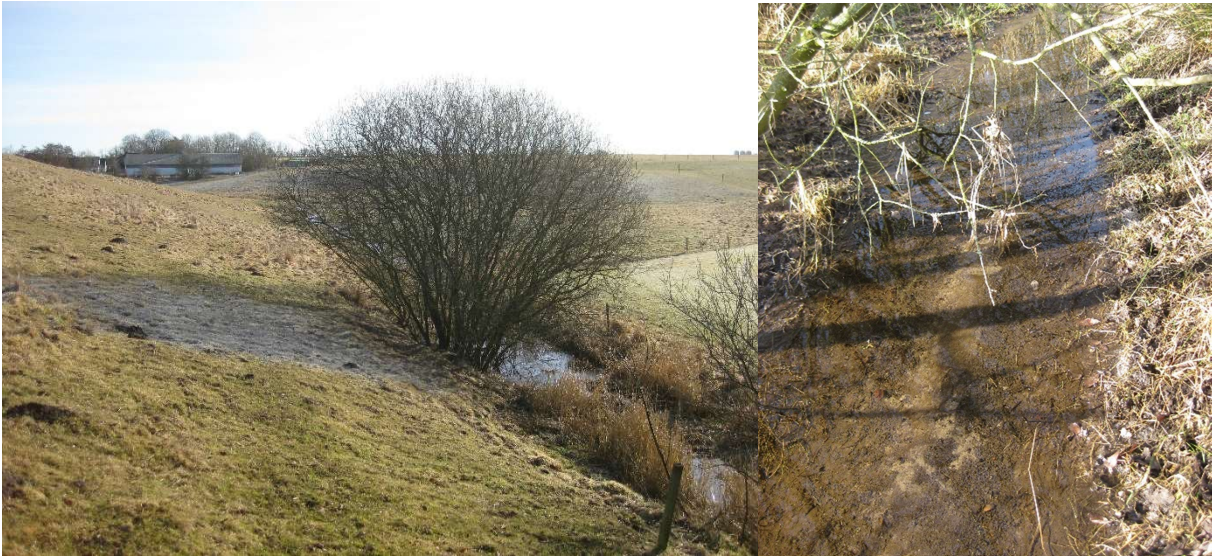
Figur 53. Mastrup Bæk opstrøms linjeføring 4. Til venstre vandløbet i ådalen, til højre et nærbillede af bundforholdene.

Opstrøms engen ved linjeføring 4 breder Mastrup Bæk sig igen ud. Der er naturligt ringe fald, og derfor kun svag strøm. Vandløbet er slynget og med dyndbund (5-15 cm). Vandløbet ses på Figur 53. Lidt længere opstrøms findes en eksisterende vejoverføring, hvor vandløbet føres gennem et Ø100 betonrør (Figur 54).

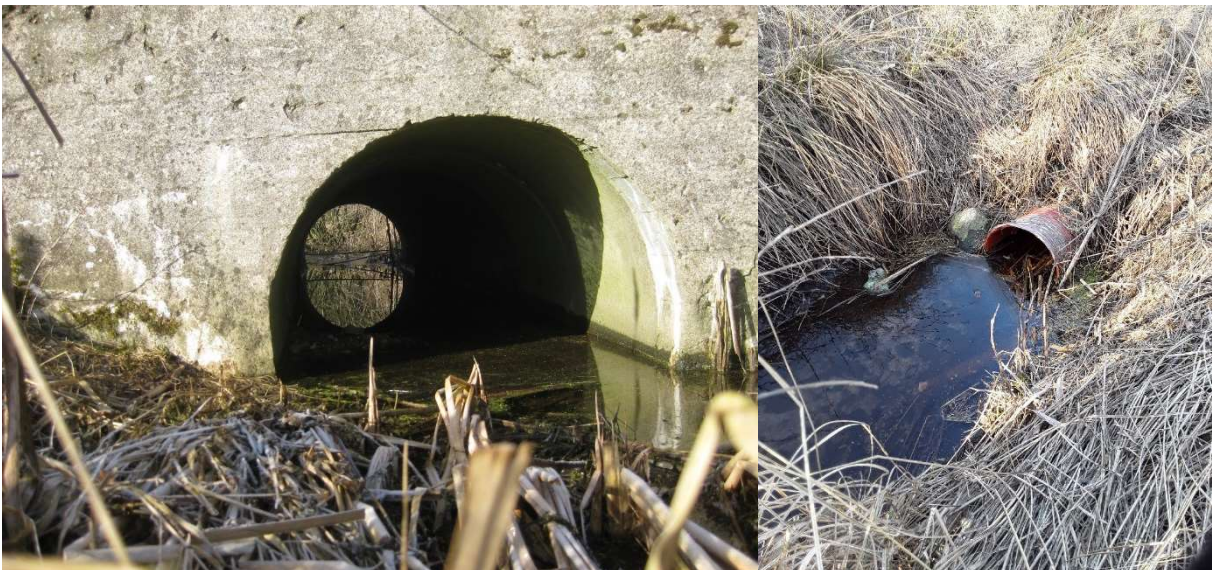
Figur 54. Mastrup Bæk gennem eksisterende vejoverføring. Til venstre opstrøms linjeføring 4 og til højre mellem linjeføring 2 og 3.
