Dato
April 2021

Emne
D&V på Rebild Kommunes selvejende haller

REBILD KOMMUNE SELVEJENDE HALLER D&V 2022-2026

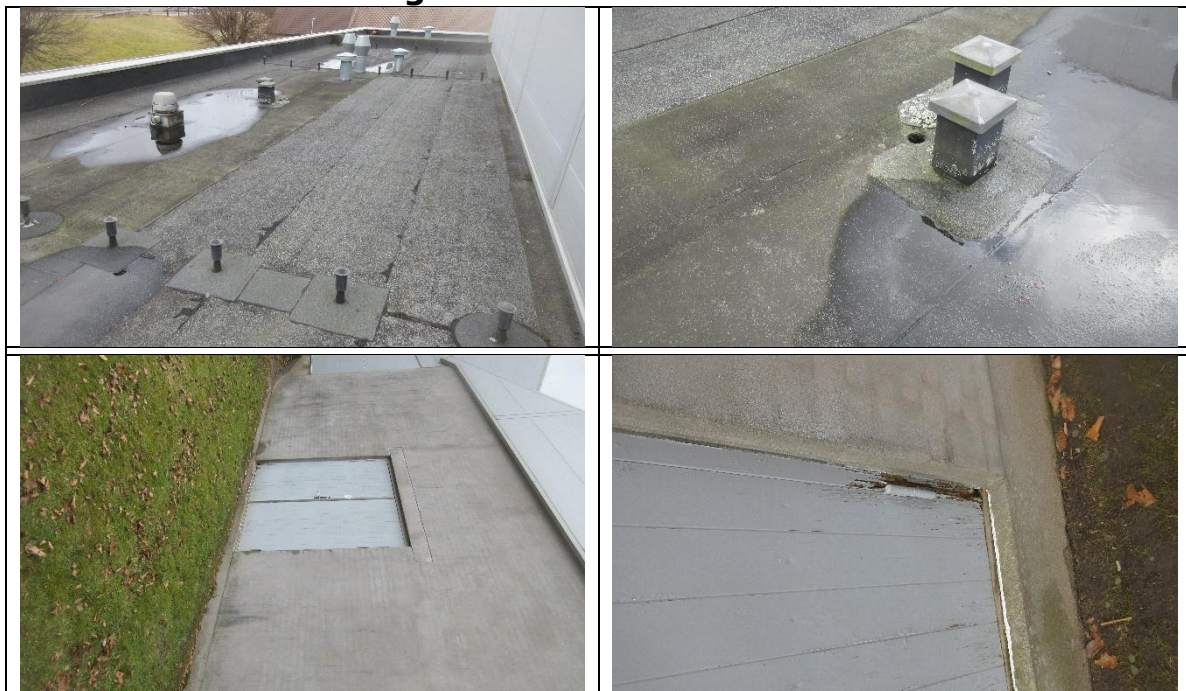
BILAG 13.1
FOTODOKUMENTATION
Arena Himmerland I og II

Det er oplyst af driftspersonale at ventilation for oprindelig hal ikke kan repareres mere, da flere af delene er udgået af sortiment.

Under eftersynet oplyste driftspersonalet udfordringer med ventilation i nyere hal. Ventilationen i hallen er delvis naturlig og med mekanisk udsug. Driftspersonalet ønsker muligheden for at kunne lukke for ventilerne monteret i facader mod syd.

År/Prioritet	1	2	3
2021			
2022		Udskiftning af tagpap/udlægning af tagpap på eksisterende tagpap over eksisterende del (over mødelokaler (Rum nr. 1.01- 1.04) Kr. 155.000, -	Slibning, lakering og maling af halgulv i begge haller Kr. 400.000, -
2023		Renovering af bruserum i omklædningsrum, samt nye armaturer/VVS i oprindelig hal. Kr. 225.000, -	Udskiftning af dør samt sideparti mod Rum nr. 1.07 (vestfacade), samt 2 dobbeltdøre af træ mod opridelig hal (østfacade). Kr. 85.000, -
2024			Udskiftning af ventilationsanlæg i hal 1. Kr. 600.000, -
2025			
2026

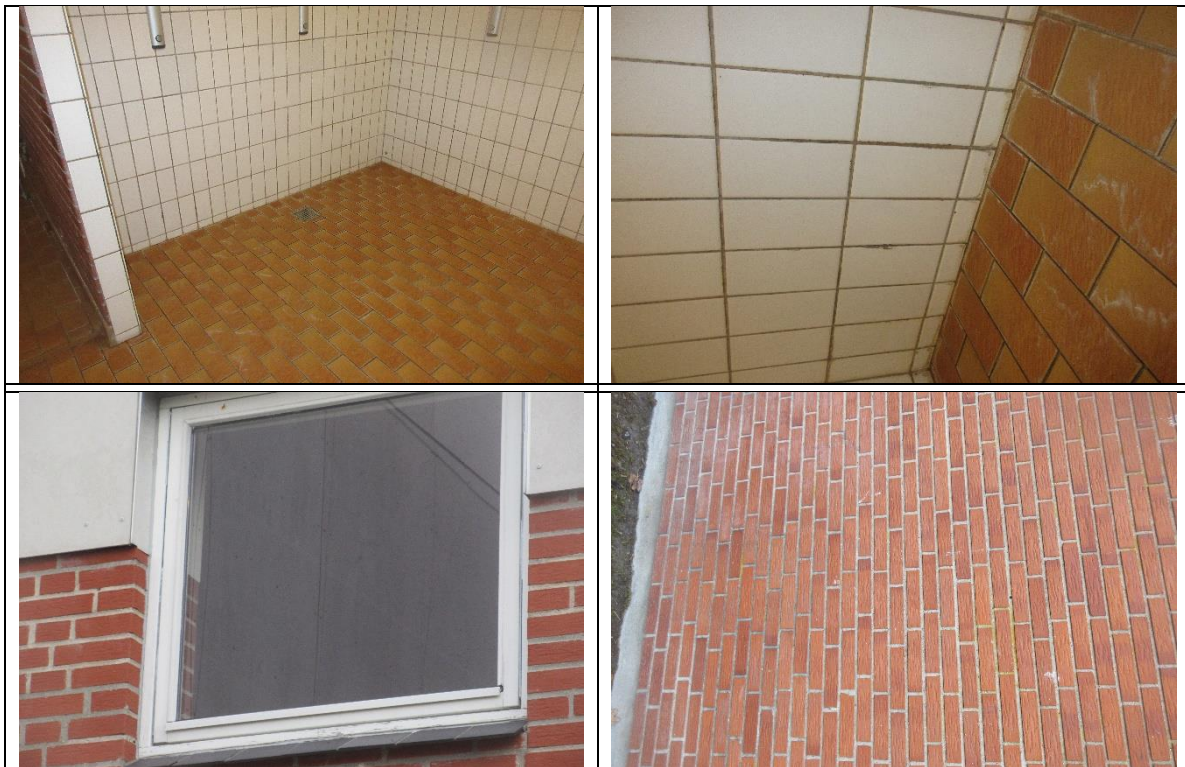
Bælumhallen

Under eftersynet er der konstateret porøse mørtelfuger indvendigt på 1. Sal i den oprindelige del af cafeteria, forholdet er ikke medtaget som en drift og vedligeholdelses prioritering da det vurderes ikke at have en indflydelse på bygningen som helhed.

År/Prioritet	1	2	3
2021			Udskiftning af ventilationsanlæg Kr. 600.000, -
2022		Renovering af omklædningsrum i oprindelig hal. Total renovering inkl. udskiftning af gulvvarme og etablering af nyt. Kr. 750.000, - *	
2023		Udskiftning af vinduer på 1. Sal. Mod cafeteria. Kr. 145.000, -	
2024		Udskiftning af udvendige mørtelfuger i murværk for den oprindelige bygning, facader mod syd, nord og vest gavl. Kr. 280.000, -	Udskiftning af linoleum i cafeteria. - Kr. 140.000, -
2025			
2026

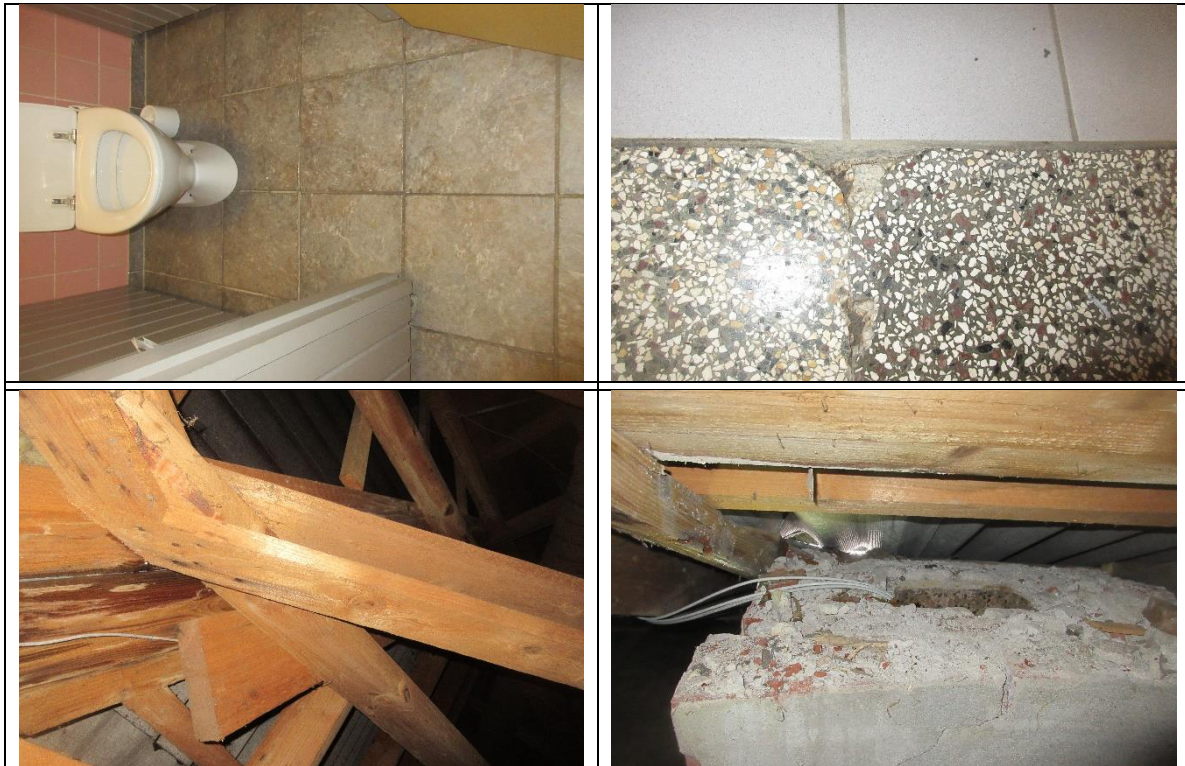
Haverslevhallen

Under eftersynet er det konstateret at gulv i festsal trænger til at blive slebet og lakeret, dette forventes dog at ligge under grænsen på kr. 50.000.

År/Prioritet	1	2	3
2021			
2022		Udskiftning af ældre eternit-tag (asbestholdig) på omklædning og kantine inkl. udbedring af fugtaftegninger på træspær/skotrender i tagrum. Kr. 250.000, -	Udskiftning af belysning i hal til LED. Kr. 120.000, -
2023		Renovering af omklædningsrum (Fodbold omklædningsrum) Kr. 800.000, -	Udskiftning af sternbrædder i begge gavle af hal. Kr. 70.000, -
2024		Udkradsning og omfugning af mørtelfuger for oprindeligt cafeteria (1971). Kr. 175.000, -	Udskiftning af vinduer og døre i festsal, samt udskiftning af dobbeltdør til kantine (Mellem omklædning & festsal). Kr. 125.000, -
2025			Udskiftning af varmtvandsbeholdere i teknikrum. Kr. 100.000, -
2026			Udskiftning af linoleum i køkken og tilstødende rum. Kr. 50.000, -
