Mariagerfjord
Kommune

Forundersøgelse med detailprojektering – Korup Å, Mariager Kommune

Forundersøgelse og detailprojektering – AAL-1553 og o8882

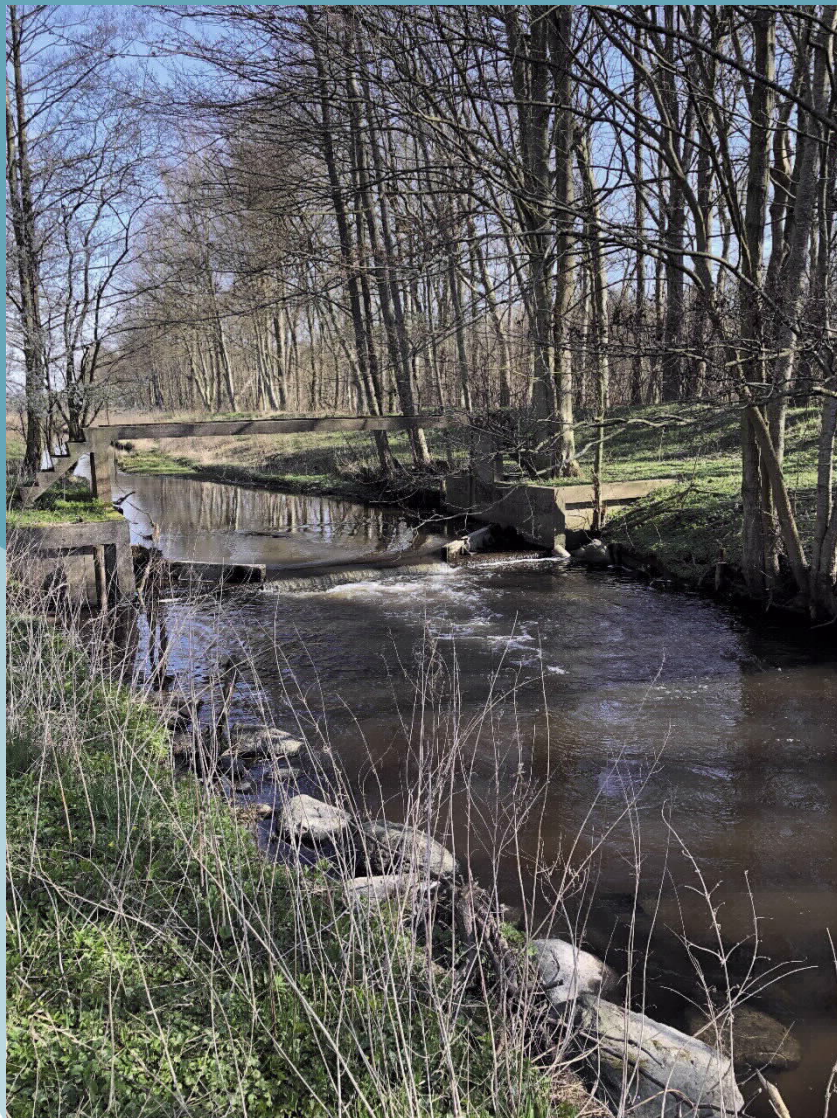
Forsidebillede: Reguleringsbygværk i forbindelse med indsats nr. AAL-1553

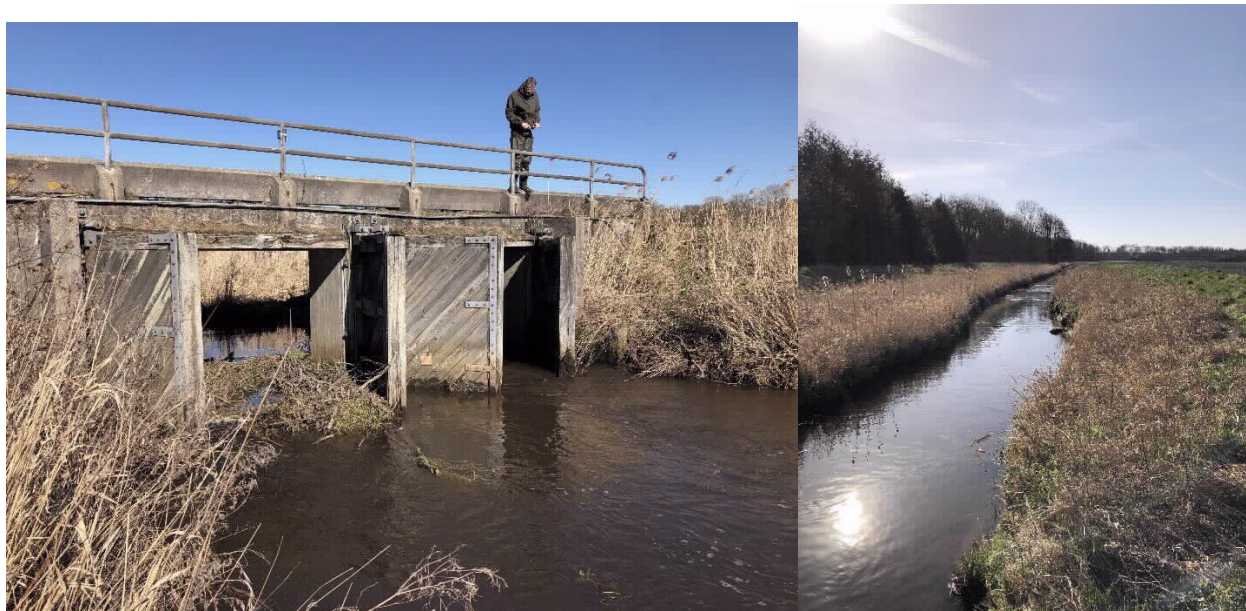
Figur 3-1 Billeder fra Korup Å. T.v. ses højvandsslusen nær ved udløbet i Mariager Fjord

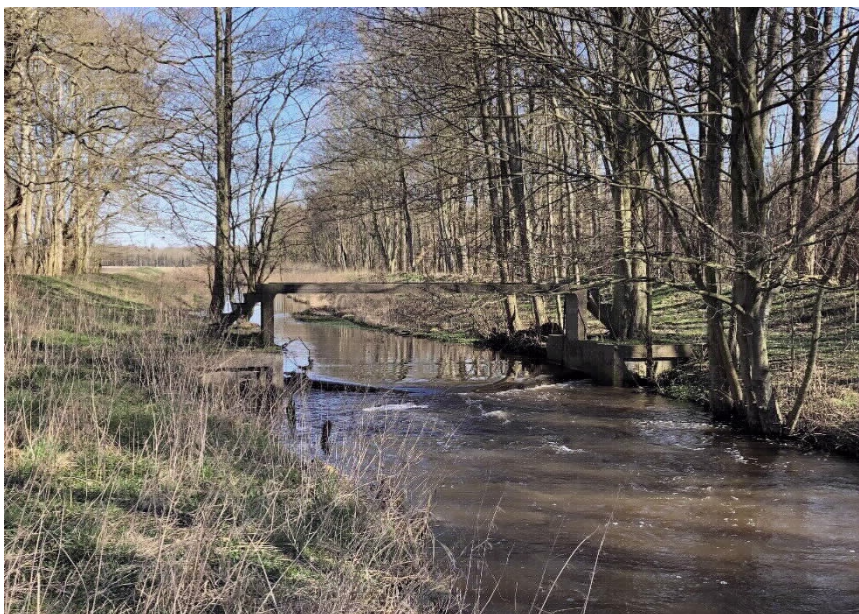
Figur 5-3 Spærring AAL-1553 Reguleringsbygværk v. høj vandstand.

Bygningsværket er konstrueret til at kunne indtage vand fra Korup Å til vanding af arealerne i Visborg Enge digelag, men reguleringsbygværket har så vidt vides aldrig været i brug. Bygningsværket er opført i beton og kanten på indløbsbygværket giver et niveauspring på ca. 60 cm, der besværliggør passage for både fisk og smådyr – specielt ved lave vandføringer.

Den eksisterende opstemning i vandløbets st. 11.193 m ønskes fjernet for at sikre den frie passage for fisk og smådyr i vandløbet.
